溪州鄉西螺大橋維修補強工程  
計畫書

彰化縣政府 編製

中華民國 112 年 8 月

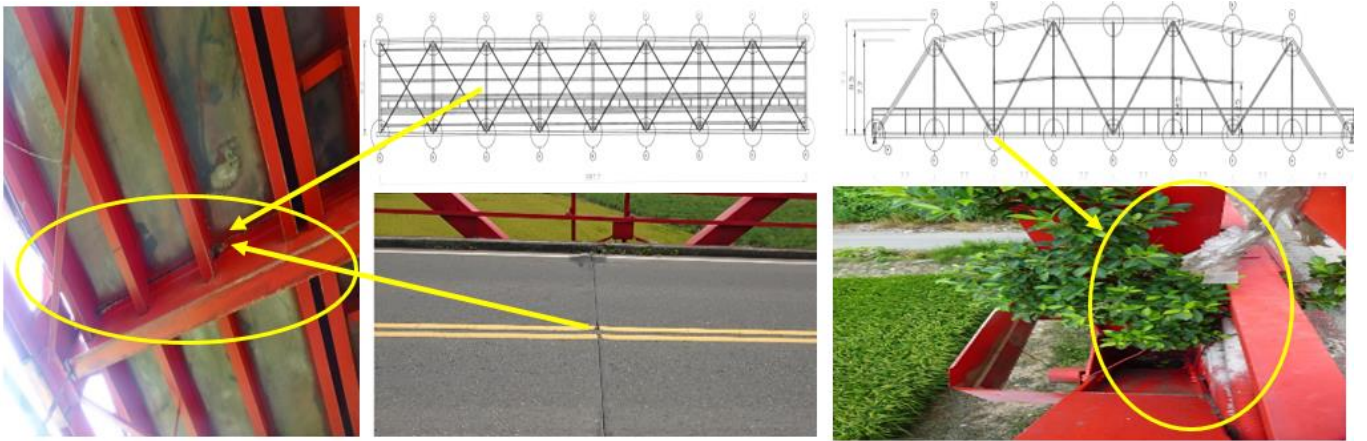
4-1 西螺大橋主鋼梁與節點交接處

#### (1) 各跨向主鋼梁交接處(每跨間(SPAN)有搭接鈹處)底部橫梁H型鋼多有滲水現象

- AC將原預留之伸縮縫覆蓋
- 底板橫梁與直桁交接處之鋼材多有生鏽水漬情形
- 二型鋼交接之斜凹處亦多有植物生長情形

#### 建議處理方式：

- (a) 新設鋼板伸縮縫，並設導水溝。

(b) 斜向鋼材交接處之凹洞以不透水性材料(例如混凝土)填平。

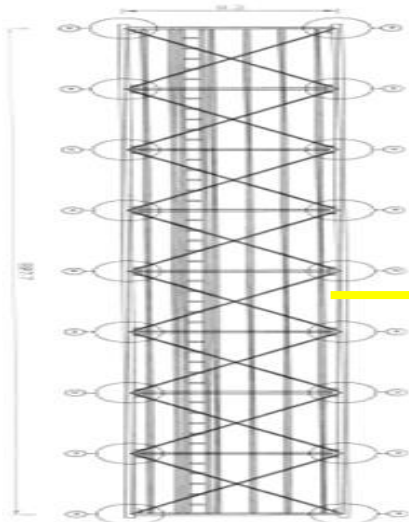
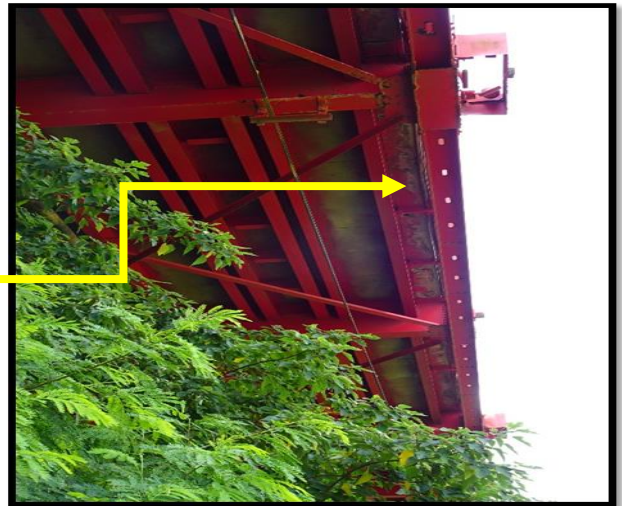
4-4 西螺大橋懸臂板混凝土剝落鋼筋外露

## (2) 橋面板外緣處(懸臂板)多有混凝土剝落鋼筋裸露情況

- 橋面板可能有保護層不足之疑慮。
- 鋼筋裸露(此為地表逕流水沿橋面板外緣流下後回流積存所致)
- 排水阻塞

### 建議處理方式

- (a) 加設滴水線或導水板。
- (b) 排水孔雜物清除
- (c) 清除劣化損壞處之鋼筋與混凝土並清理打毛並灌漿無收縮水泥(含)或環氧樹脂

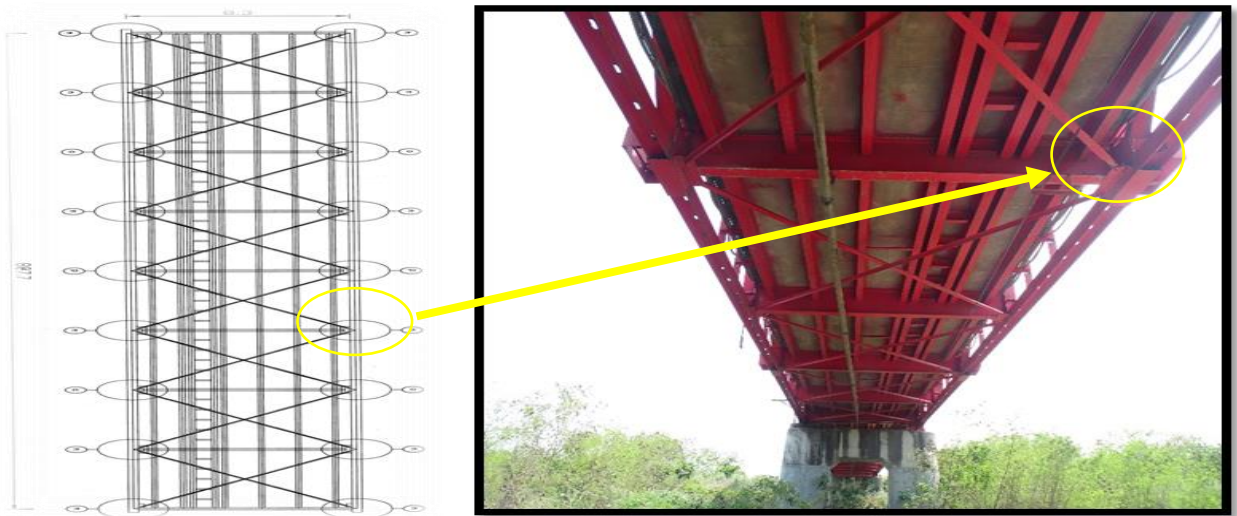
4-6 西螺大橋底部斜撐

(3) 橋下斜向 L 角鋼(為降低橋梁跨間無側撐長度與側向擺動用)生鏽或鏽斷。

- 鏽蝕至斷裂、鏽蝕穿孔與輕微鏽蝕

建議處理方式

- (a) 鋼板補強
- (b) 有嚴重鏽蝕或鏽斷處之 L 型角鋼予以更換

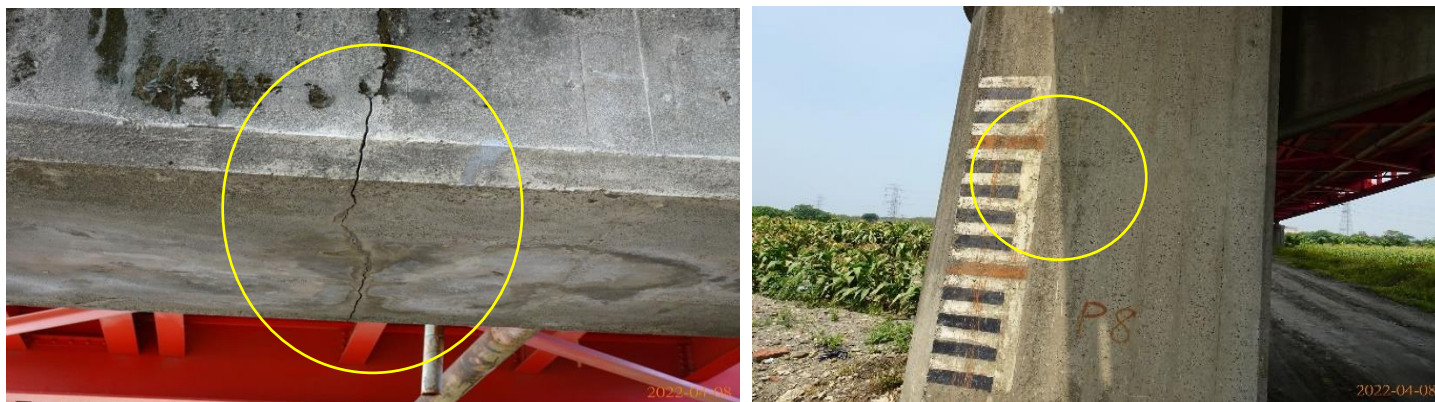
4-8 西螺大橋橋墩裂縫

#### (4) 橋墩墩柱與墩帽裂縫

橋墩裂縫修補(如:EPOXY..等)

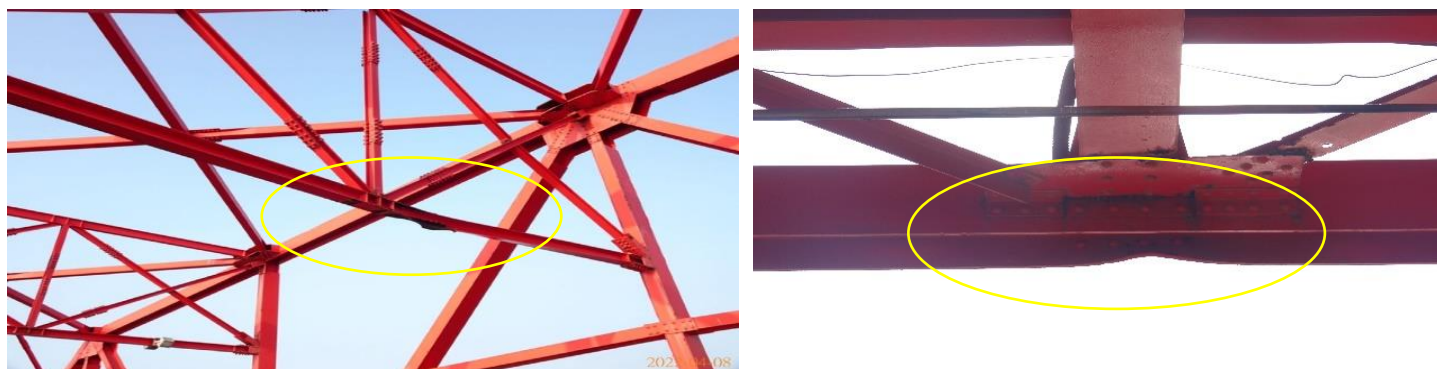
4-10 西螺大橋鋼構件彎曲

#### (5) 斜撐彎曲、下弦鋼板內凹

建議處理方式：鋼構件彎曲更換

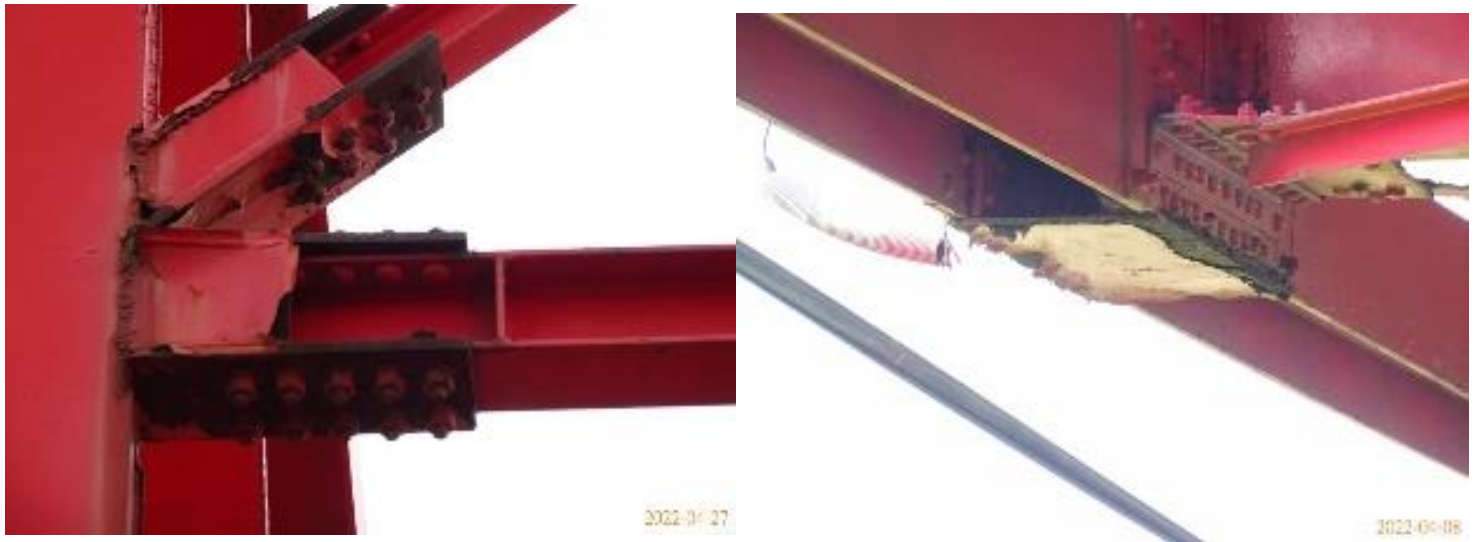
4-11西螺大橋鋼構件脫漆鏽蝕

## (6) 鋼構件油漆脫落與鏽蝕

油漆塗裝(含除鏽)，按原塗裝方式復原並按腐蝕等級，加強塗抹厚度。
