#### 「彰化縣芳苑鄉海尾橋改建工程」

#### 提案計畫

提報機關：彰化縣政府

提報日期：113年12月

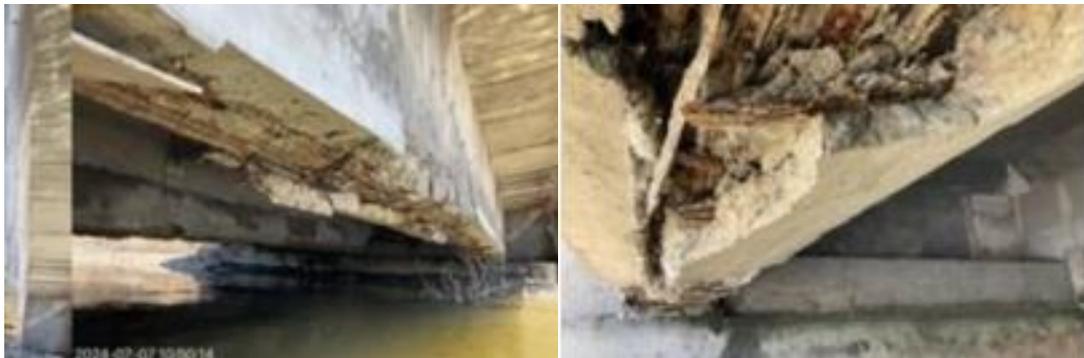
彰化縣芳苑鄉公所為有效提昇本地區居民運輸路網，由於計畫橋梁大梁鋼筋嚴重裸露鏽蝕，混凝土剝落，結構安全堪慮，嚴重影響行車安全。故特擬本工程計畫「彰化縣芳苑鄉海尾橋改建工程」，以提升整體市區橋梁運輸網絡，並使民眾及遊客有良好及舒適的通行安全。

圖 2-2 既有橋梁大梁鋼筋嚴重裸露

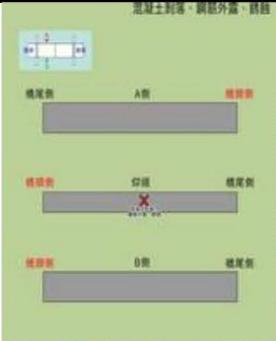
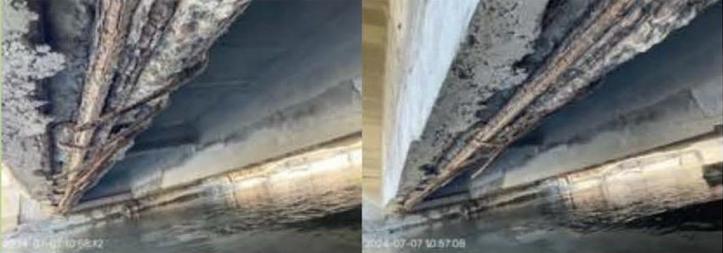
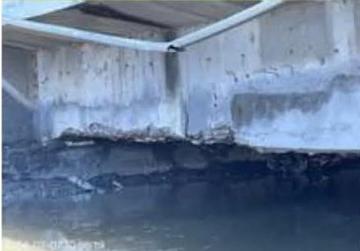
檢測項目	位置	編號	D	E	R	U	損壞位置	劣化類型	損壞原因	
主梁	S001	G3	4	4	4	4	S1G3	混凝土剝落、鋼筋外露、銹蝕		
建議維修工法							數量	單位	單價	備註
混凝土修復，鋼筋銹蝕處理							4	平方公尺	4000	9 S1G3 主梁底部混凝土破損鋼筋外露銹蝕 10M*0.4M*1 處
檢測照片

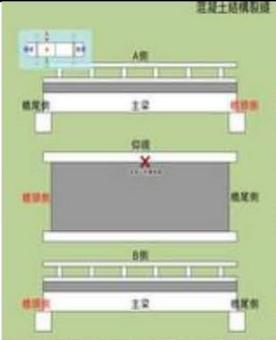
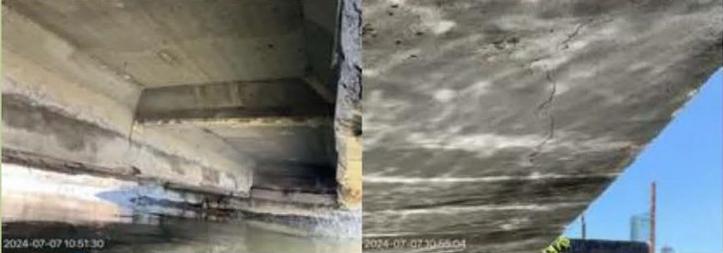
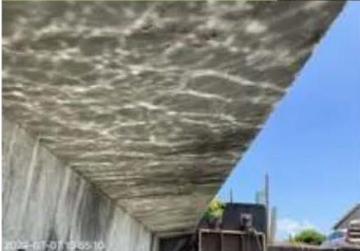
檢測項目	位置	編號	D	E	R	U	損壞位置	劣化類型	損壞原因	
橋面板	S001		2	1	2	2	S1 左側	混凝土結構裂縫		
建議維修工法							數量	單位	單價	備註
混凝土裂縫修補							5	公尺	1200	10 S1 左側懸臂板混凝土裂縫 5M*1 處
檢測照片

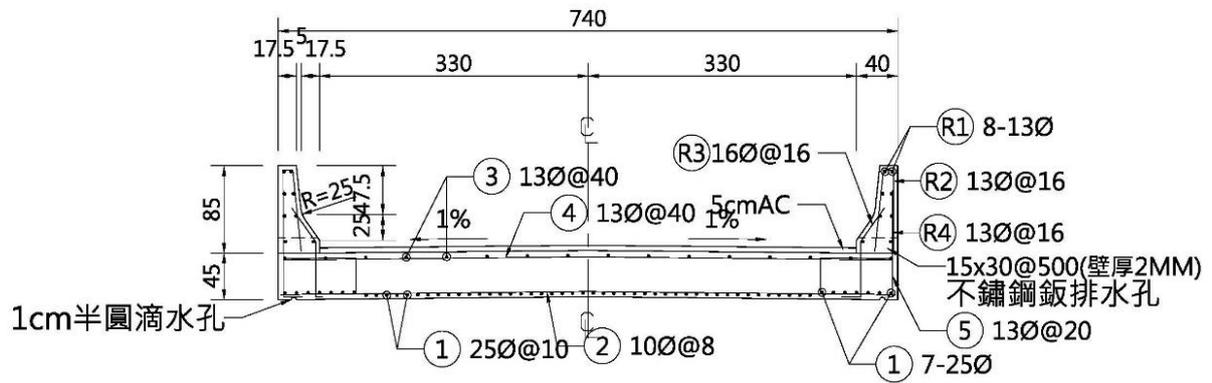
圖 4-2 橋梁標準橫斷面圖

1. 現況因橋梁採 3 支 T 梁設計，T 梁高度+橋版厚>1 公尺，故橋梁上部結構斷面大造成海尾第二排水幹線通過橋梁時排水斷面不足易造成溢堤淹水，故藉由重新設計橋梁將其改建為橋版+AC=50 公分厚之版橋再將橋面略為抬高，改善後可大幅增加橋梁下方通水斷面，可藉此改善本區域排水系統。
2. 本計畫橋梁鄰近台 17 線，為周邊進出台 17 線重要之交通幹線，橋梁施工完成後，不僅更好的串聯台 17 線、文昌路、漢崙路、大同路及成功路等路段，提供更完善之防災、救災(防災道路)。
3. 本計畫路面修復使用循環經濟(綠色材料)-再生瀝青混凝土材料，減碳效益每年減碳量為 0.04 公噸，達到環境永續發展之效能。

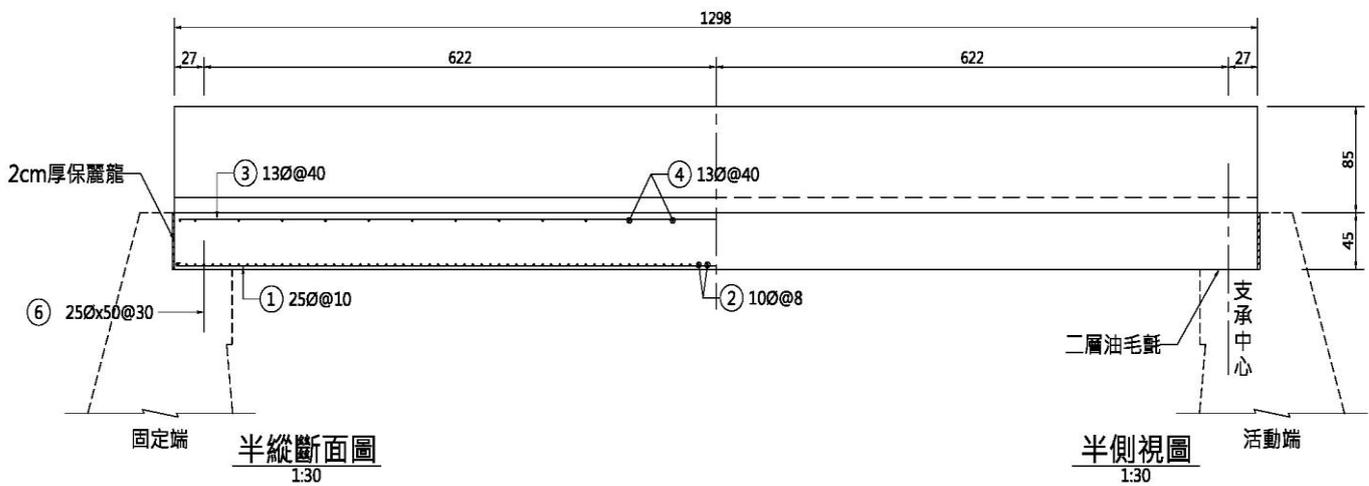
圖 4-3 橋梁縱斷面圖

- 一、本計畫主要因既有橋梁梁底高程過低，造成排水斷面不足。公所及縣府雖有不定時清淤疏濬，然既有橋梁梁底過低遇強降雨時宣洩不及常造成溢堤淹水，故而影響海尾第二排水系統遇強降雨時造成排水溢流；橋梁既有結構大梁嚴重鋼筋裸露鏽蝕，安全堪慮。故藉由本次交通部公路局特推動「生活圈道路交通系統建設計畫(公路系統)6 年(111-116 年)計畫」擬定本計畫，重新改建本橋梁。
