109年度第1次彰化縣轄內各級道路維護聯繫會議

簡報單位：彰化縣政府工務處

中華民國 109年 03月 17日

議題二：本府辦理年度縣鄉道養護計畫研商孔蓋下地及管線埋設等期程事宜。

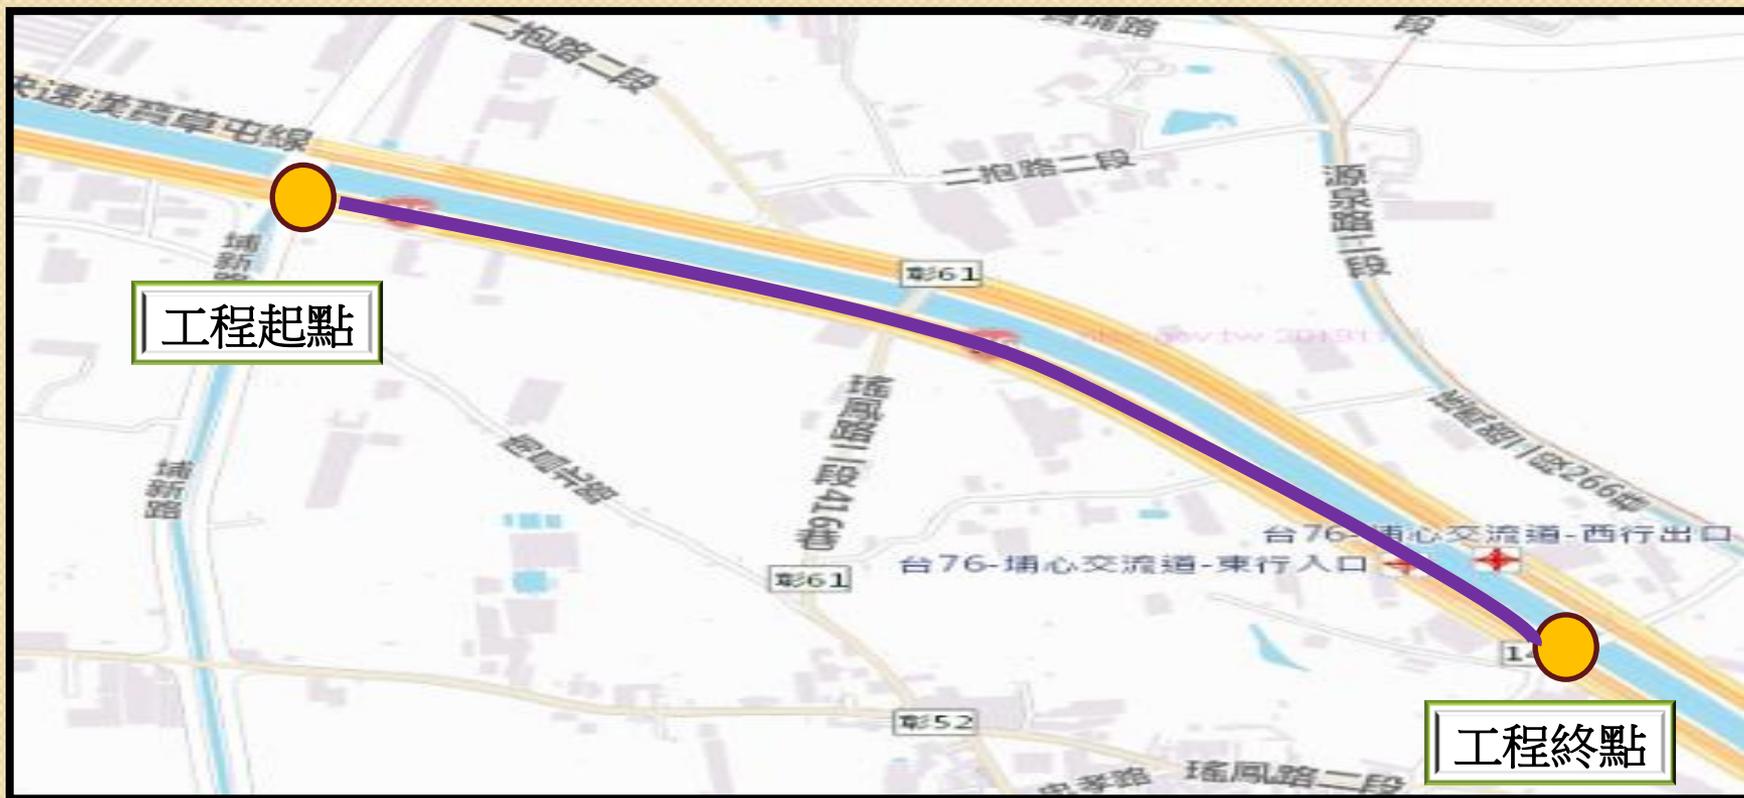
2.埔心鄉-柳橋西路(縣道144線)

- 起點：埔新路
- 終點：瑤鳳路二段266巷
- 路面品質不佳需養護
- 建議改善長約1,100m(寬約8m，厚度10cm)

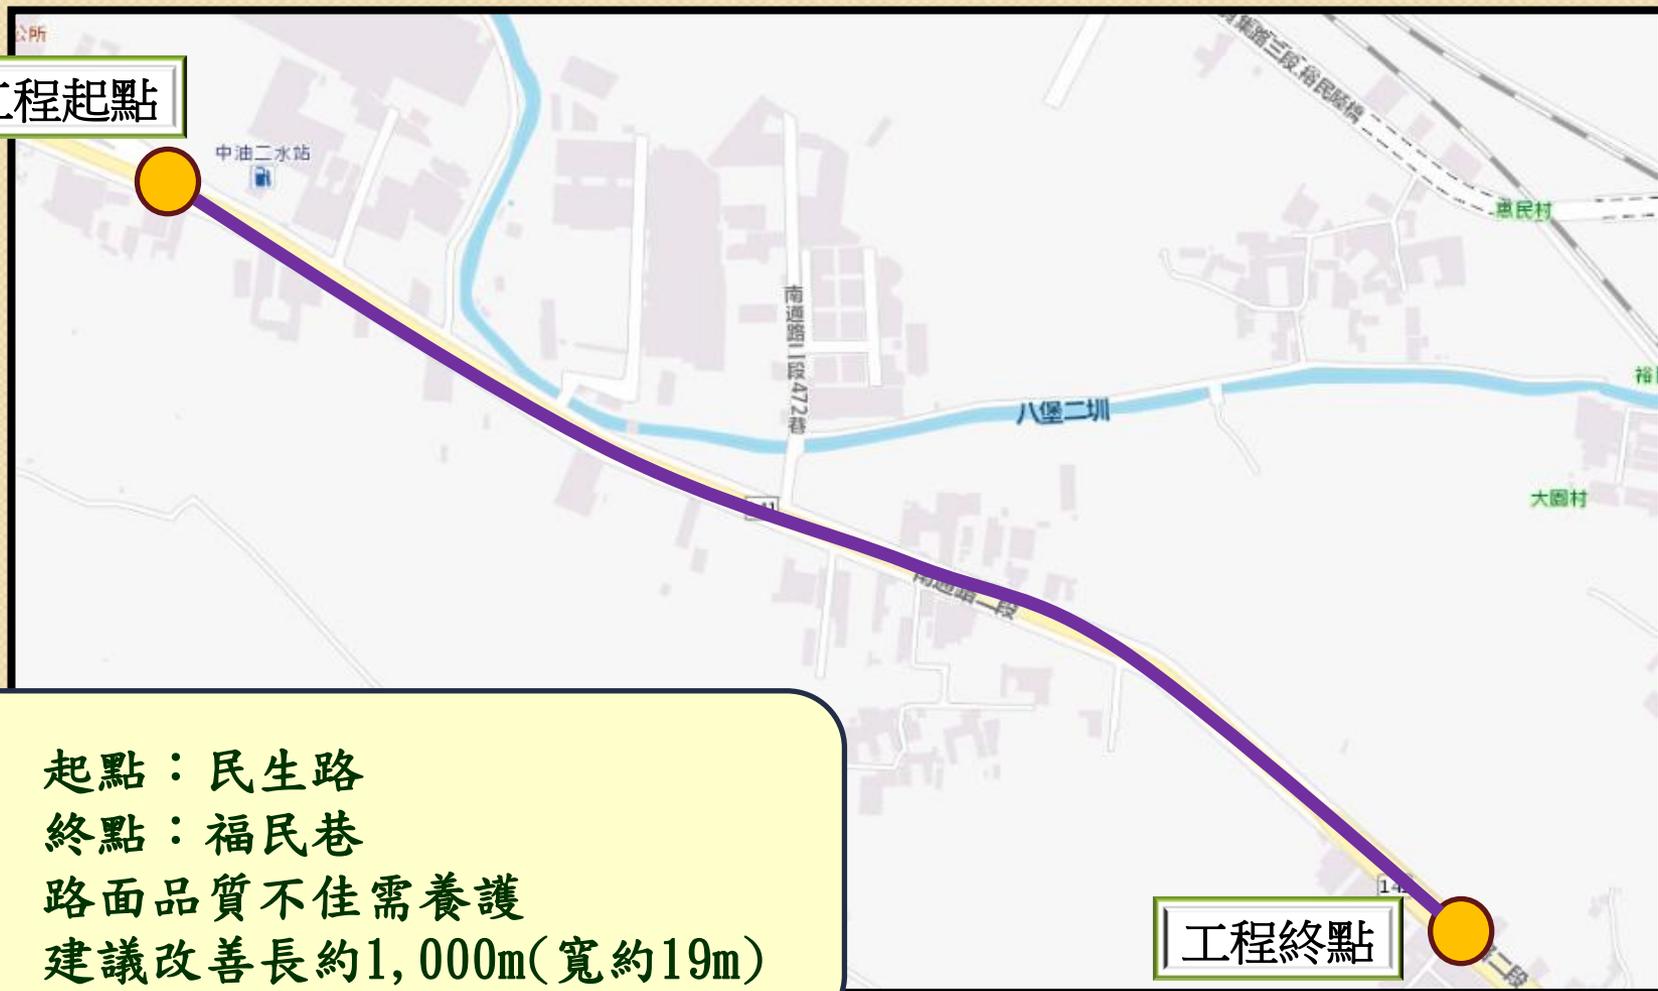
3.二水鄉-南通路二段(縣道141線)

- 起點：民生路
- 終點：福民巷
- 路面品質不佳需養護
- 建議改善長約1,000m(寬約19m)

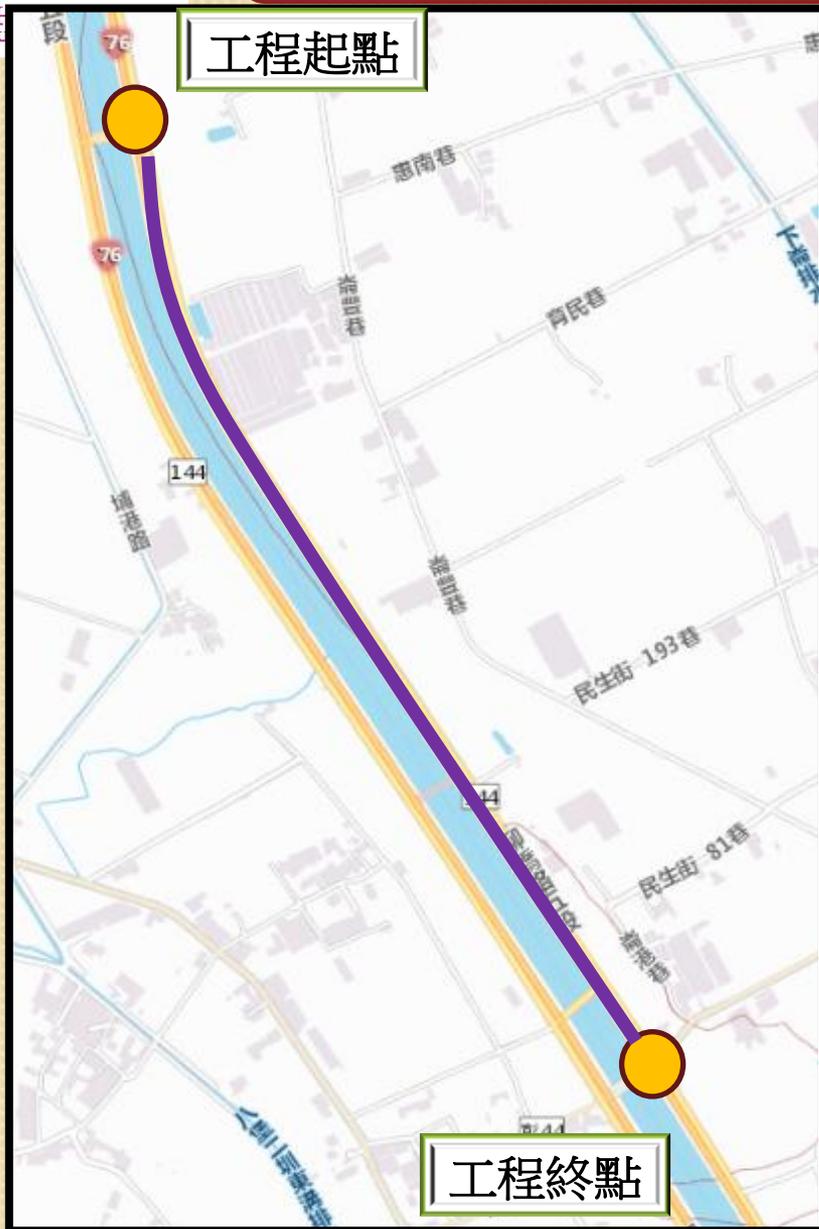
4.埔鹽鄉-柳橋東路(縣道144線)

- 起點：迴車橋
- 終點：南港橋
- 路面品質不佳需養護
- 建議改善長約1,300m(寬約8m)

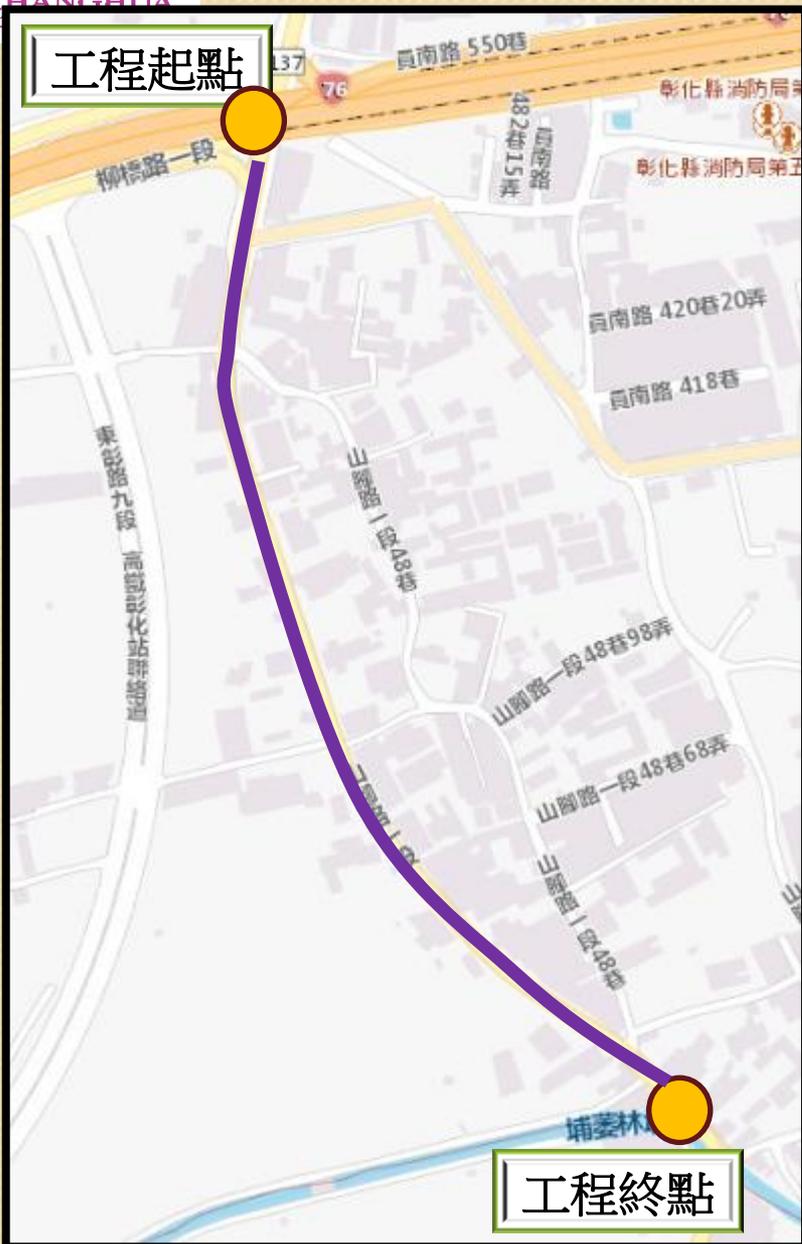
5.員林市-山腳路一段(縣道137線)

- 起點：縣道144線
- 終點：美廉社
- 路面品質不佳需養護
- 建議改善長約700m(寬約10m)

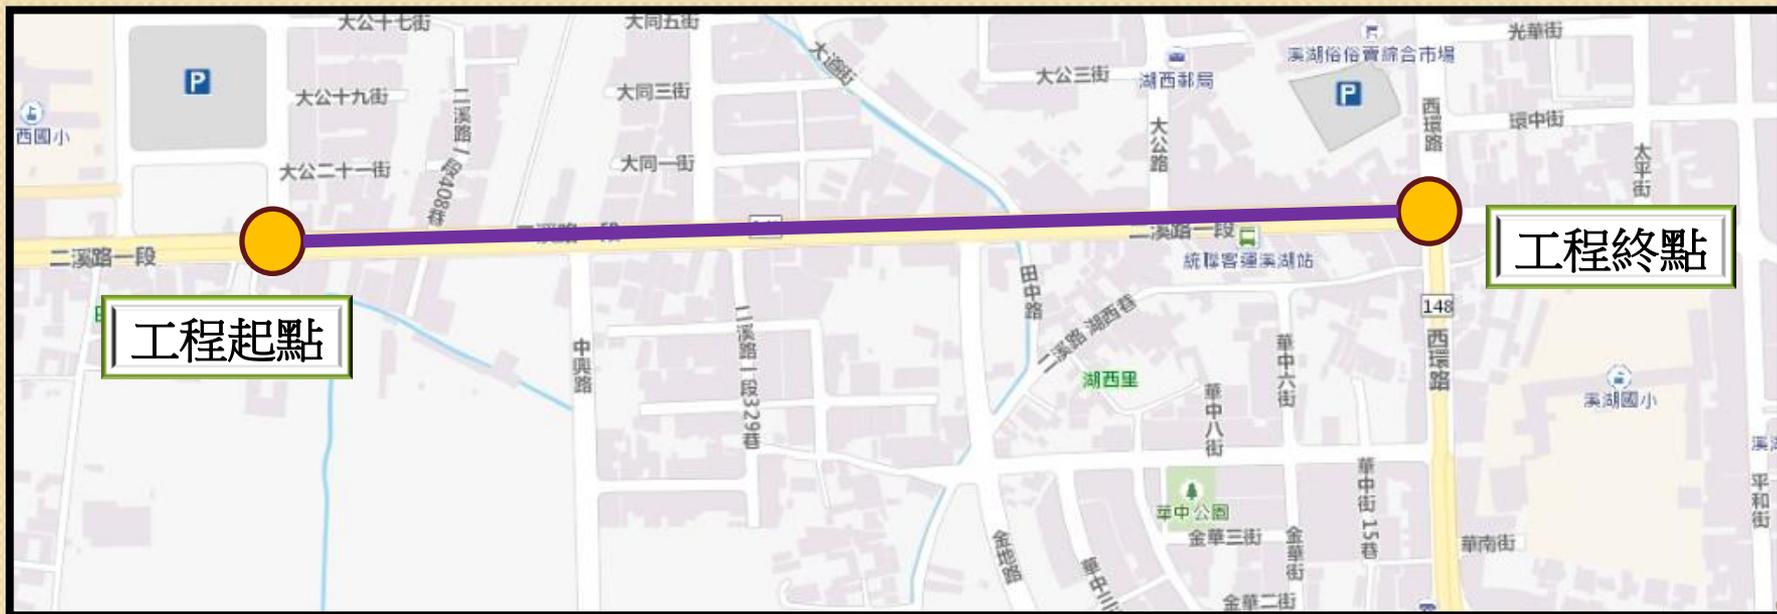
6. 溪湖鎮-二溪路一段(縣道148線)

- 起點：大公路
- 終點：西環路
- 路面品質不佳需養護
- 建議改善長約800m(寬約16m)

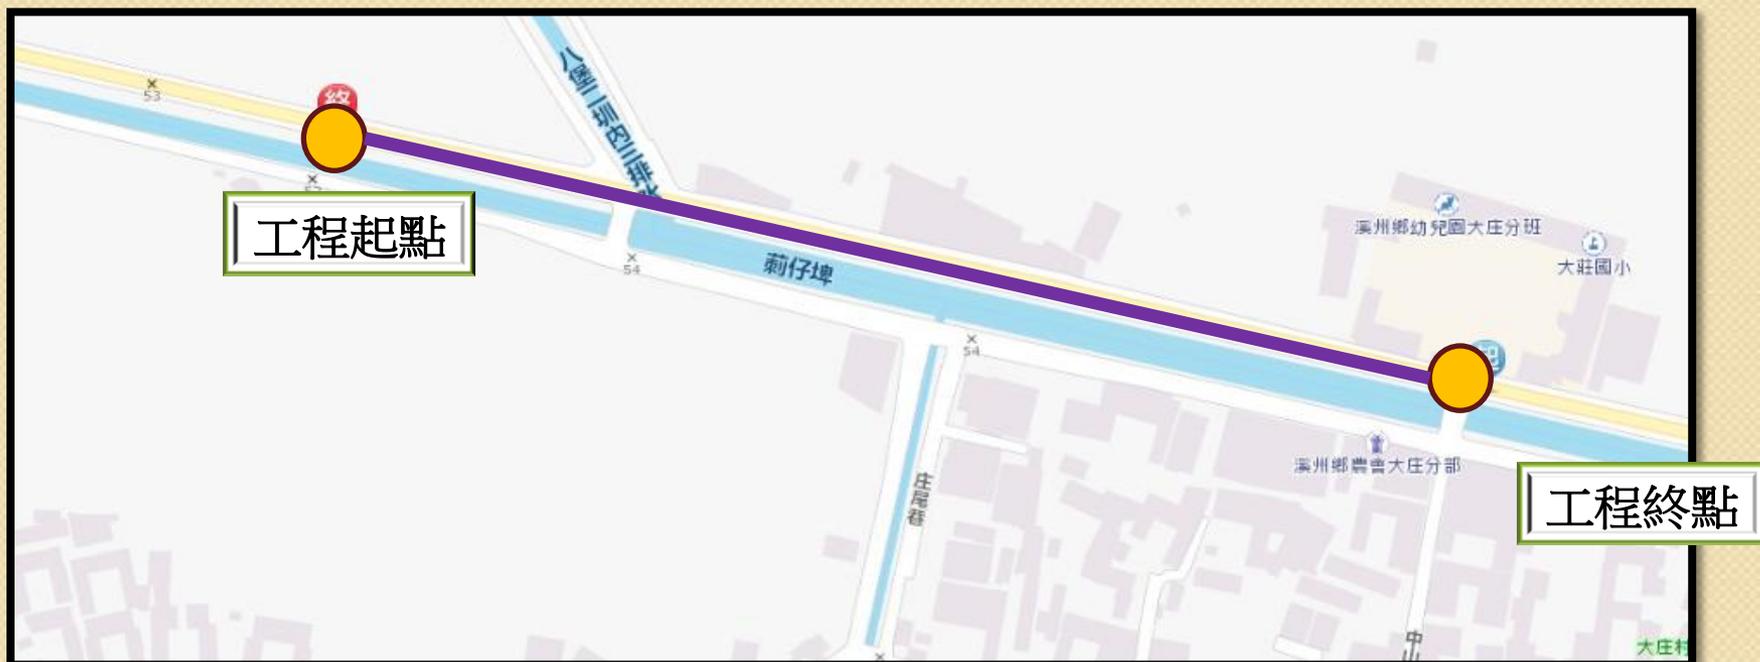
7.溪州鄉- 登山路一段(縣道152線)

- 起點：青果合作社
- 終點：大莊國小
- 路面品質不佳需養護
- 建議改善長約450m(寬約8m)

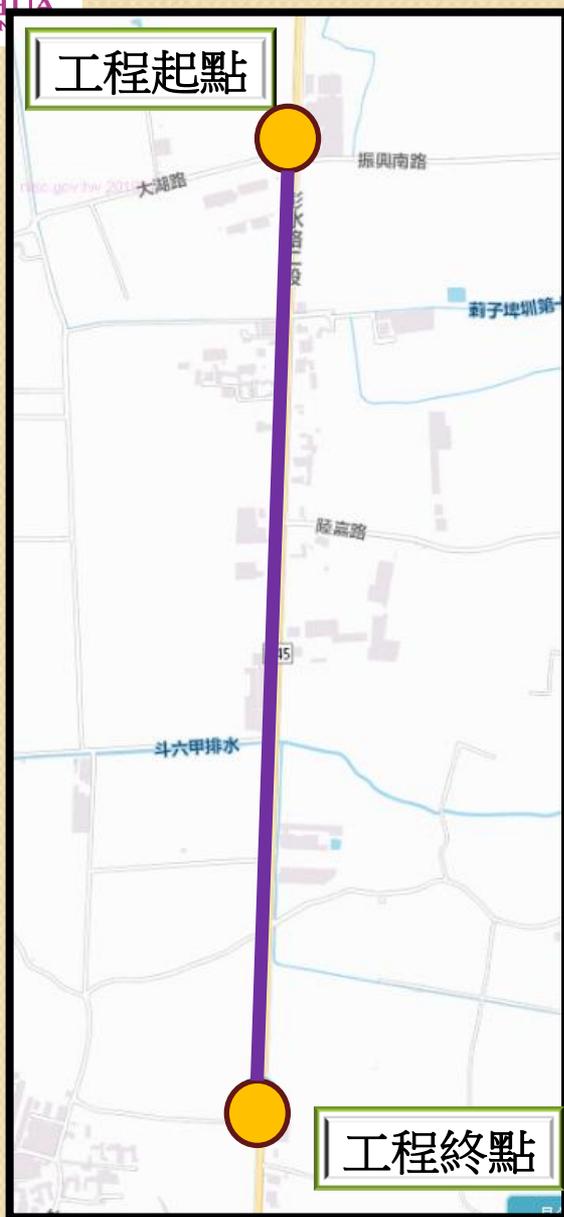
8. 埤頭鄉-彰水路二段(縣道145線)

- 起點：大湖路
- 終點：竹圍路262巷
- 路面品質不佳需養護
- 建議改善長約1,500m(寬約9m)

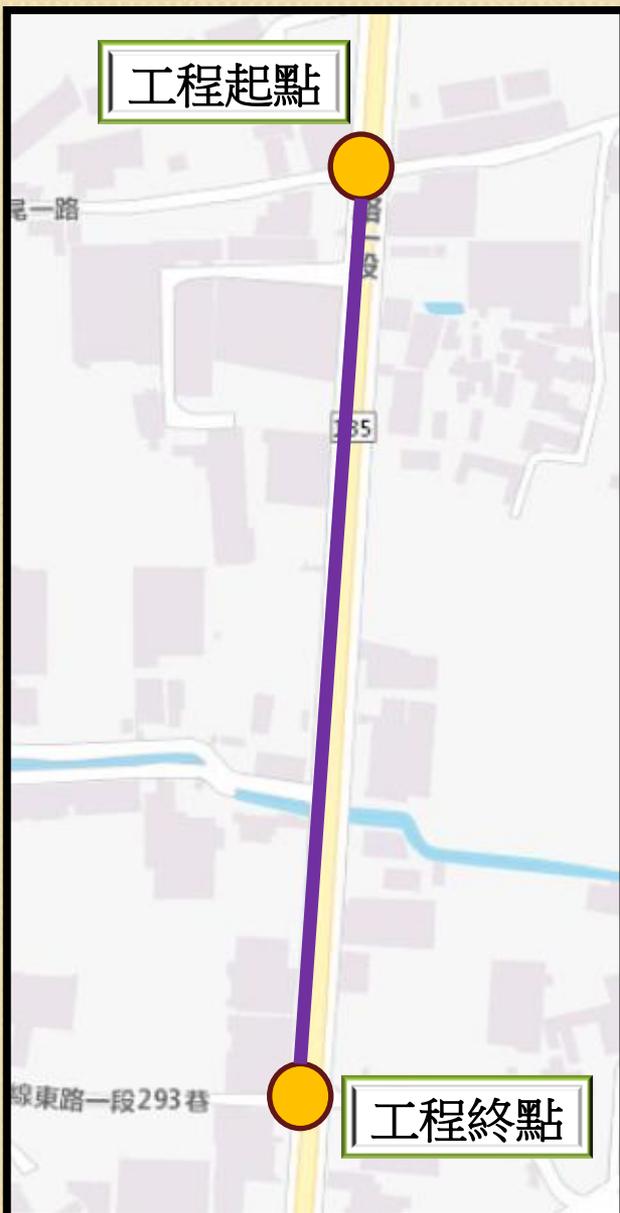
9.和美鎮-線東路一段(縣道135線)

- 起點：磚瑤路
- 終點：線東路一段293巷
- 路面品質不佳需養護
- 建議改善長約500m(寬約9m)

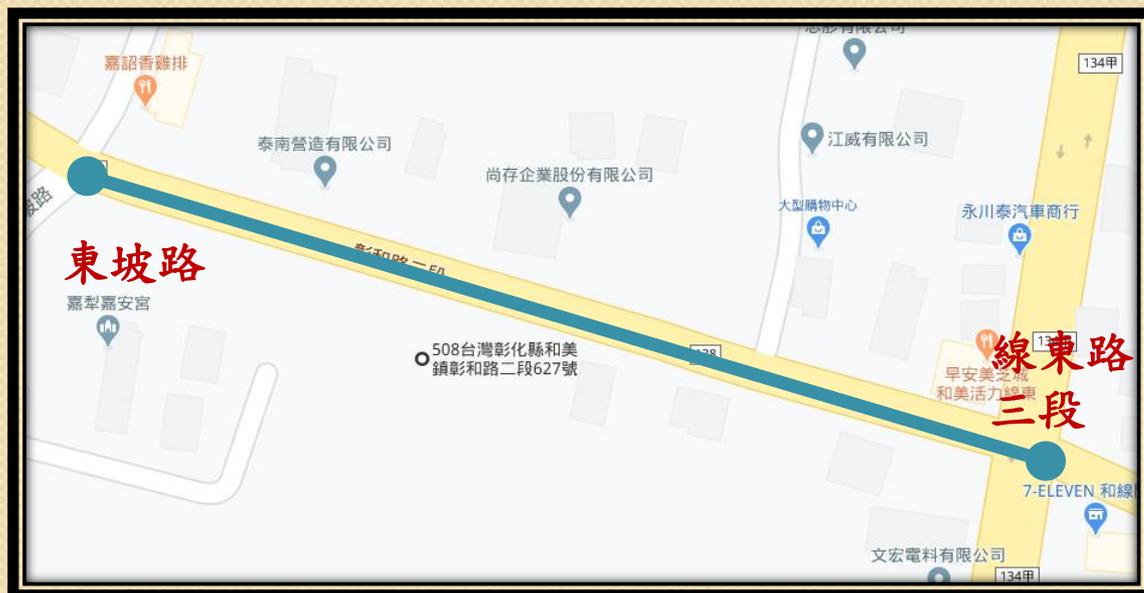
10.和美鎮-彰和路二段(縣道138線)

- 起點：線東路三段
- 終點：東坡路
- 路面龜列破損
- 建議改善長約300m(寬約18.5m)

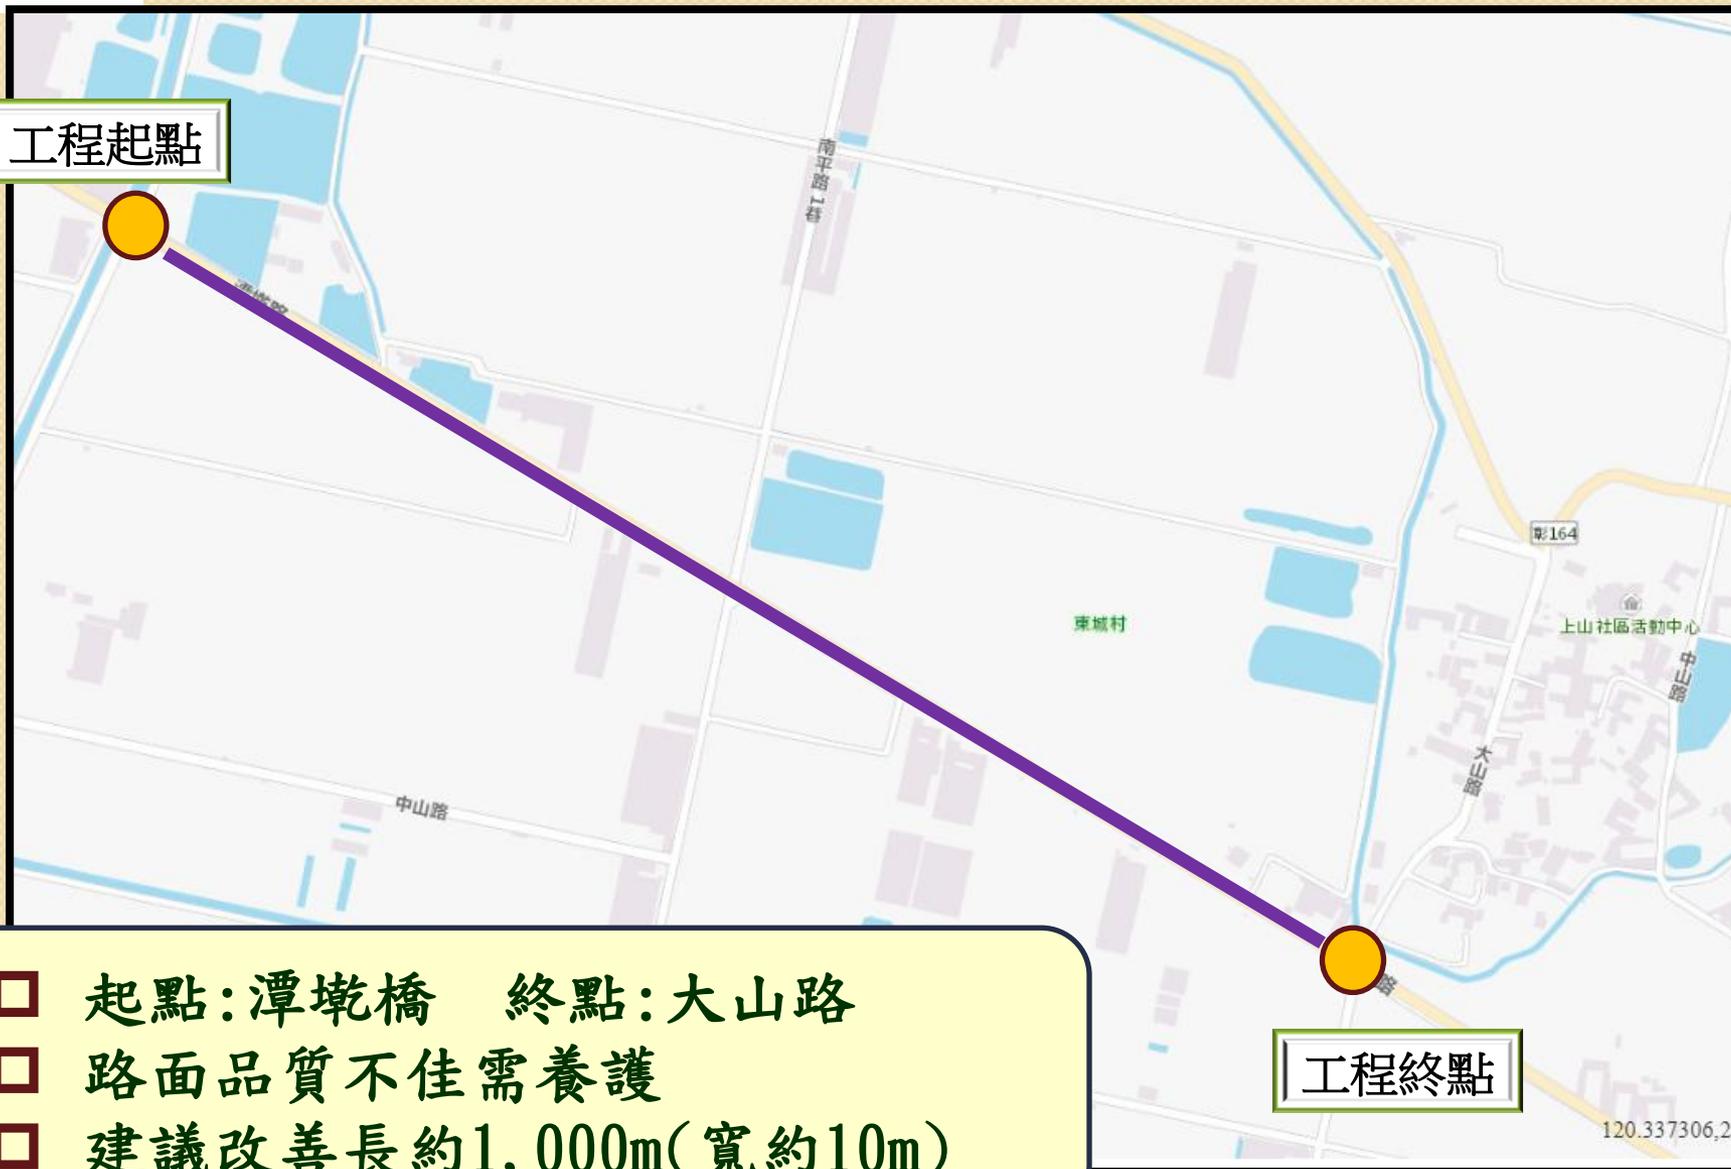
12.大城鄉-潭墘路(彰166線)

- 起點：潭墘橋 終點：大山路
- 路面品質不佳需養護
- 建議改善長約1,000m(寬約10m)

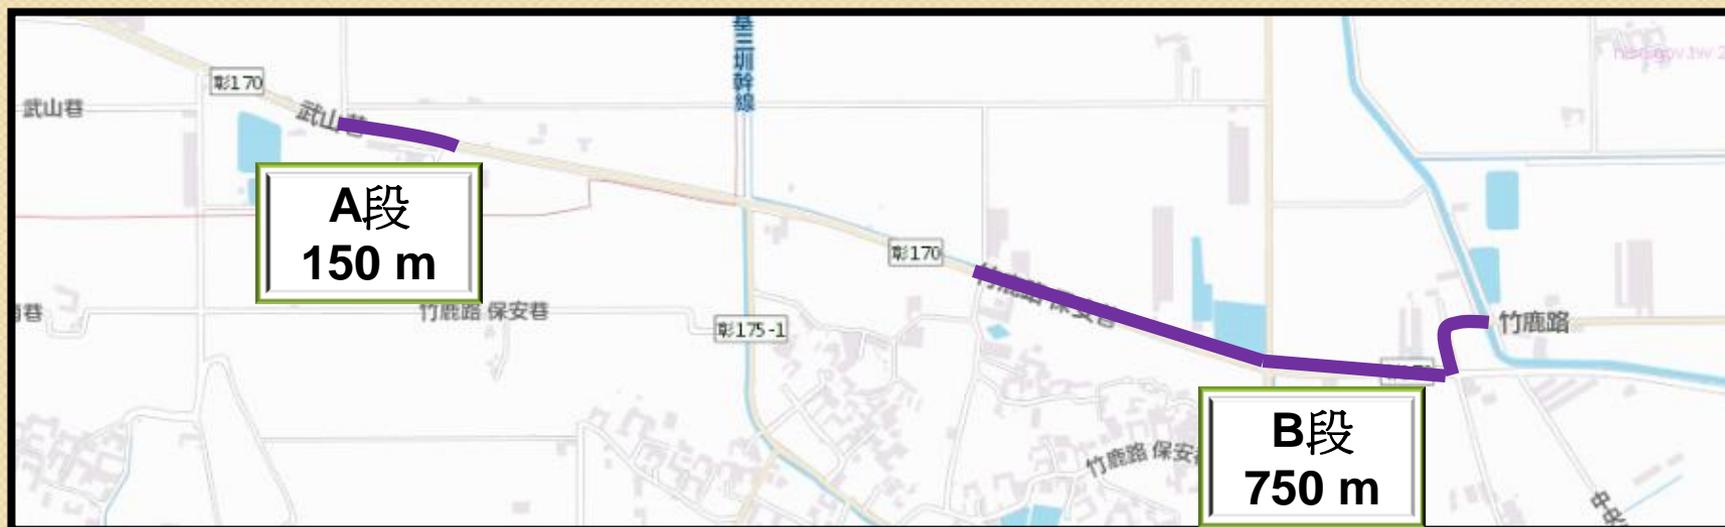
13.竹塘鄉-竹鹿路(彰170線)

- 起點:武山巷 終點:光明橋
- 路面品質不佳需養護
- 建議改善長約900m(寬約10m)

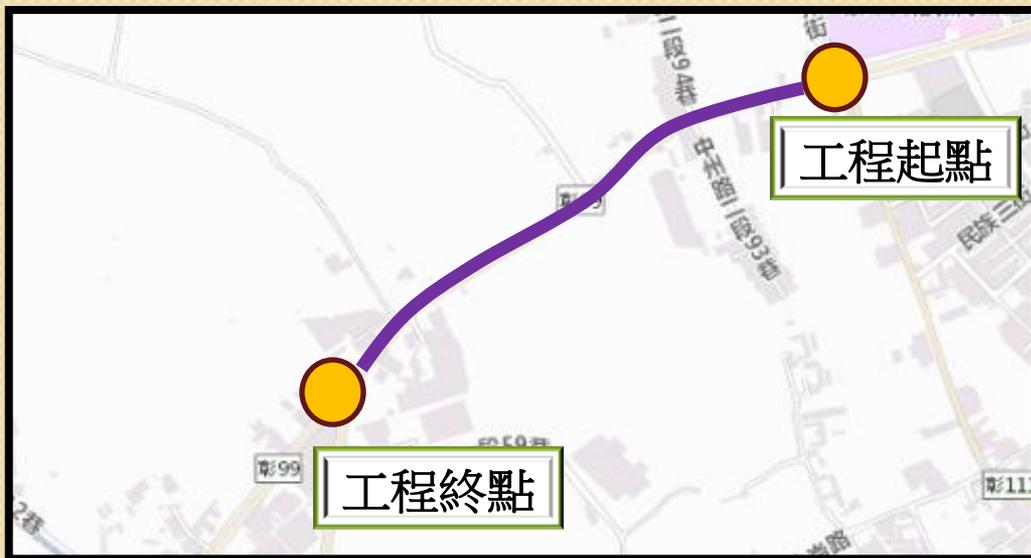
15.田中鎮-中州路二段 (彰99線)

- 起點：梅州街 終點：興酪路一段
- 路面品質不佳需養護
- 建議改善長約700m(寬約12m)

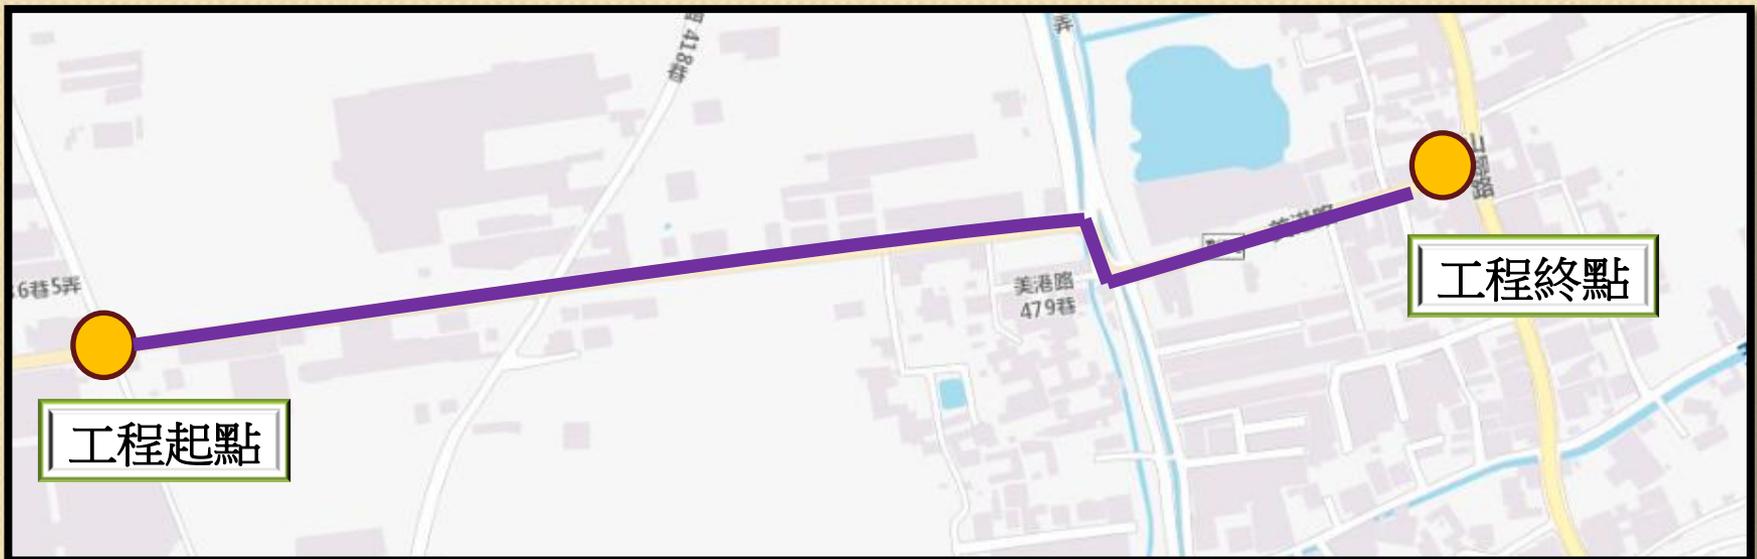
16.大村鄉-美港路(彰70線)

- 起點:336巷 終點:山腳路
- 路面品質不佳需養護
- 建議改善長約1,000m(寬約8m)

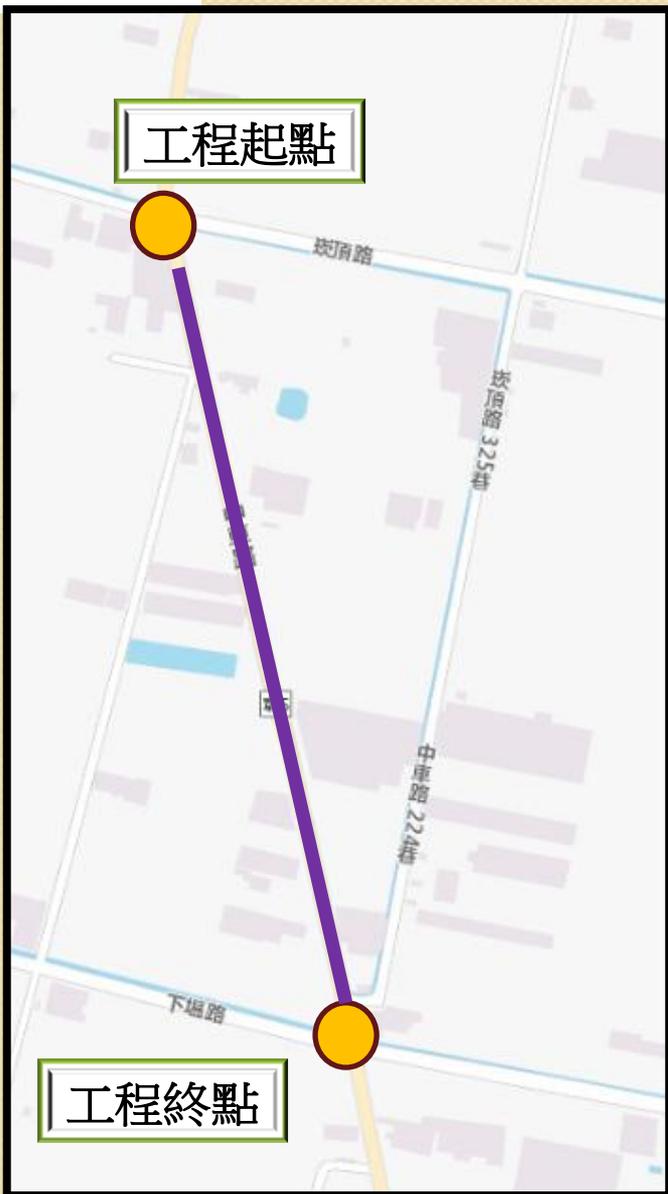
17.線西鄉-中車路(彰5線)

- 起點: 炭頂路 終點: 下塭路
- 路面品質不佳需養護
- 建議改善長約550m(寬約9m)

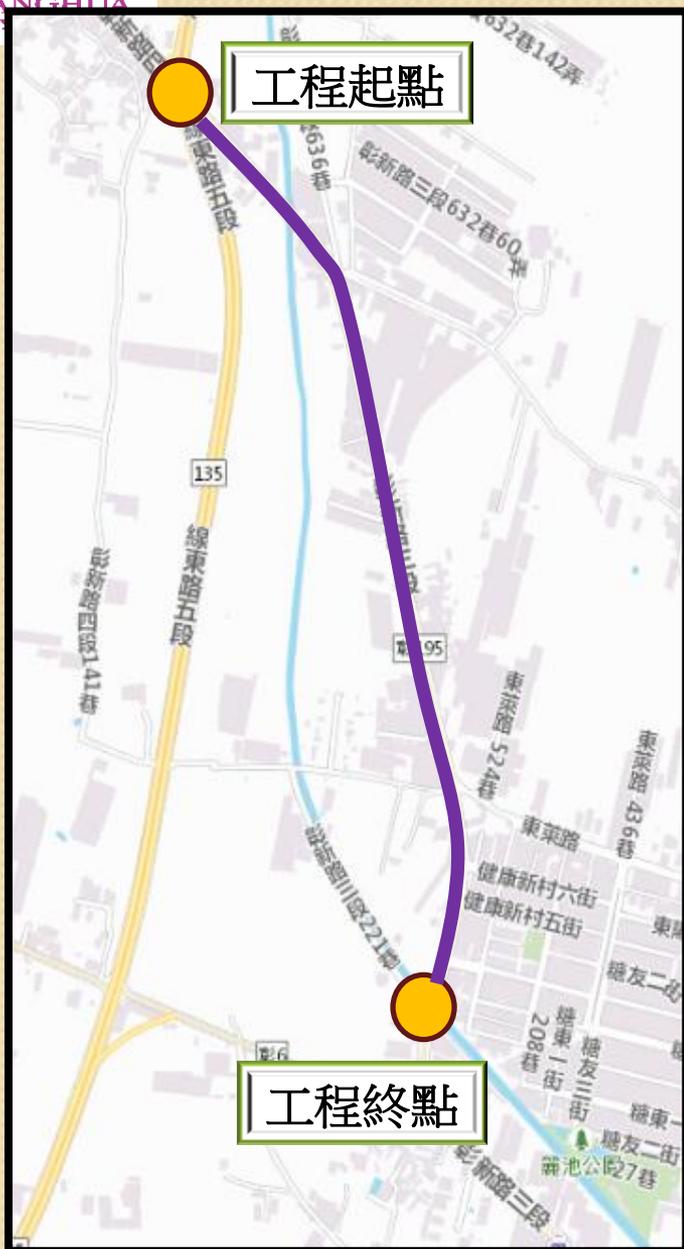
18.和美鎮-彰新路三路(彰195線)

- 起點:線東路 終點:中圍橋
- 路面品質不佳需養護
- 建議改善長約1,200m(寬約12.5m)

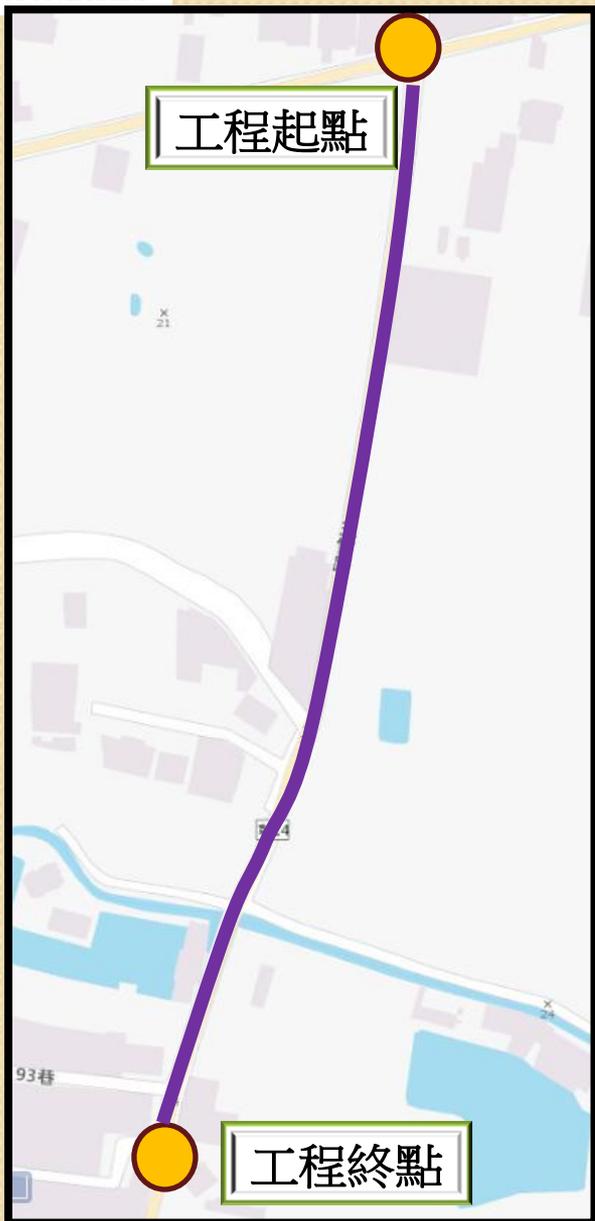
19.彰化市-三竹路(彰18線)

- 起點:聖安路 終點:三竹路85巷
- 路面品質不佳需養護
- 建議改善長約500m(寬約7m)

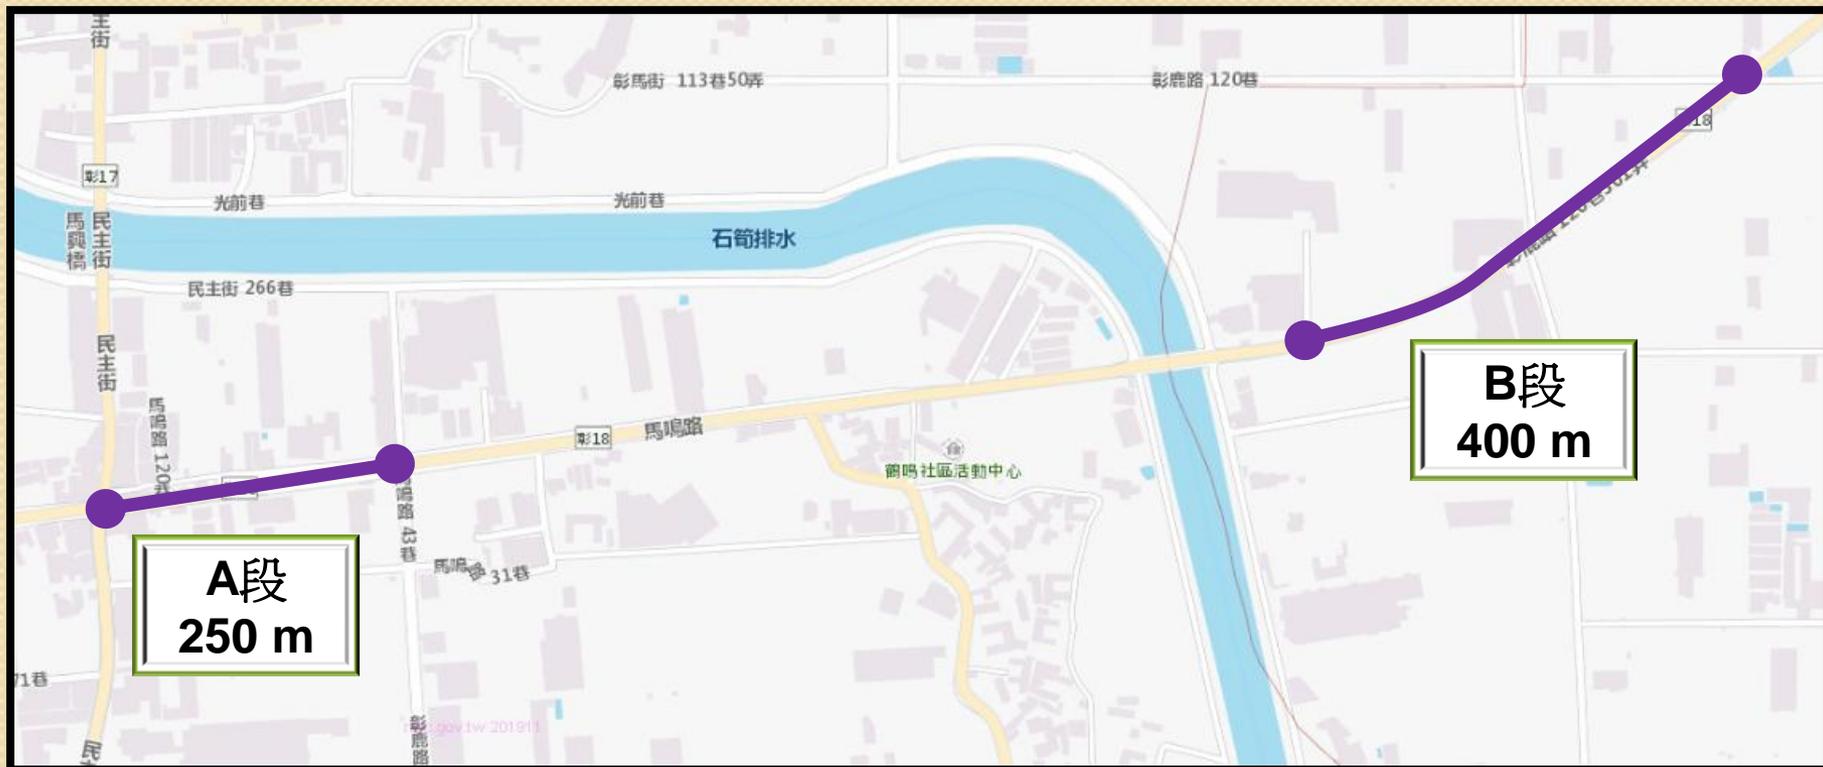
20.秀水鄉-馬鳴路(彰18線)

- 起點:民主街 終點:彰鹿路120巷
- 路面品質不佳需養護
- 建議改善長約650m(寬約12m)

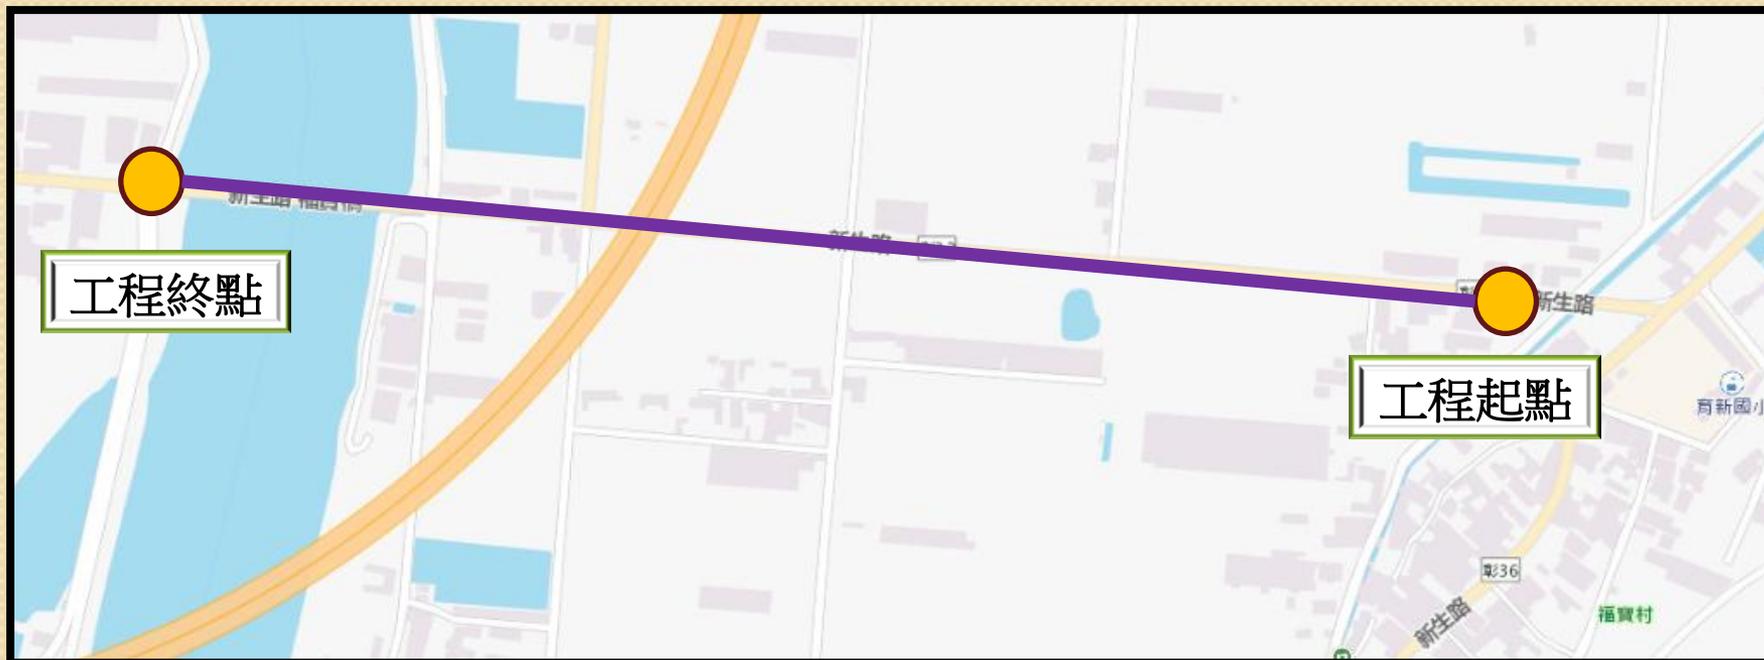
21.福興鄉-新生路(彰32線)

- 起點:新生路10號 終點:福寶橋
- 路面品質不佳需養護
- 建議改善長約900m(寬約10m)

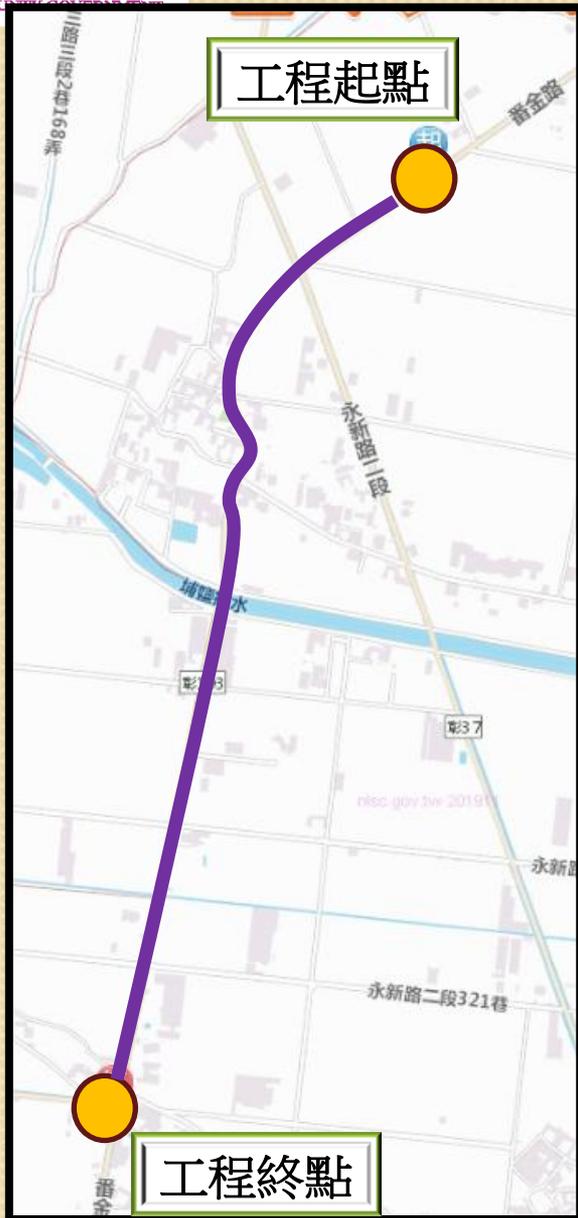
22.埔鹽鄉-番金路(彰193線)

- 起點:114-11號 終點:永樂路
- 路面品質不佳需養護
- 建議改善長約1,600m(寬約8m)

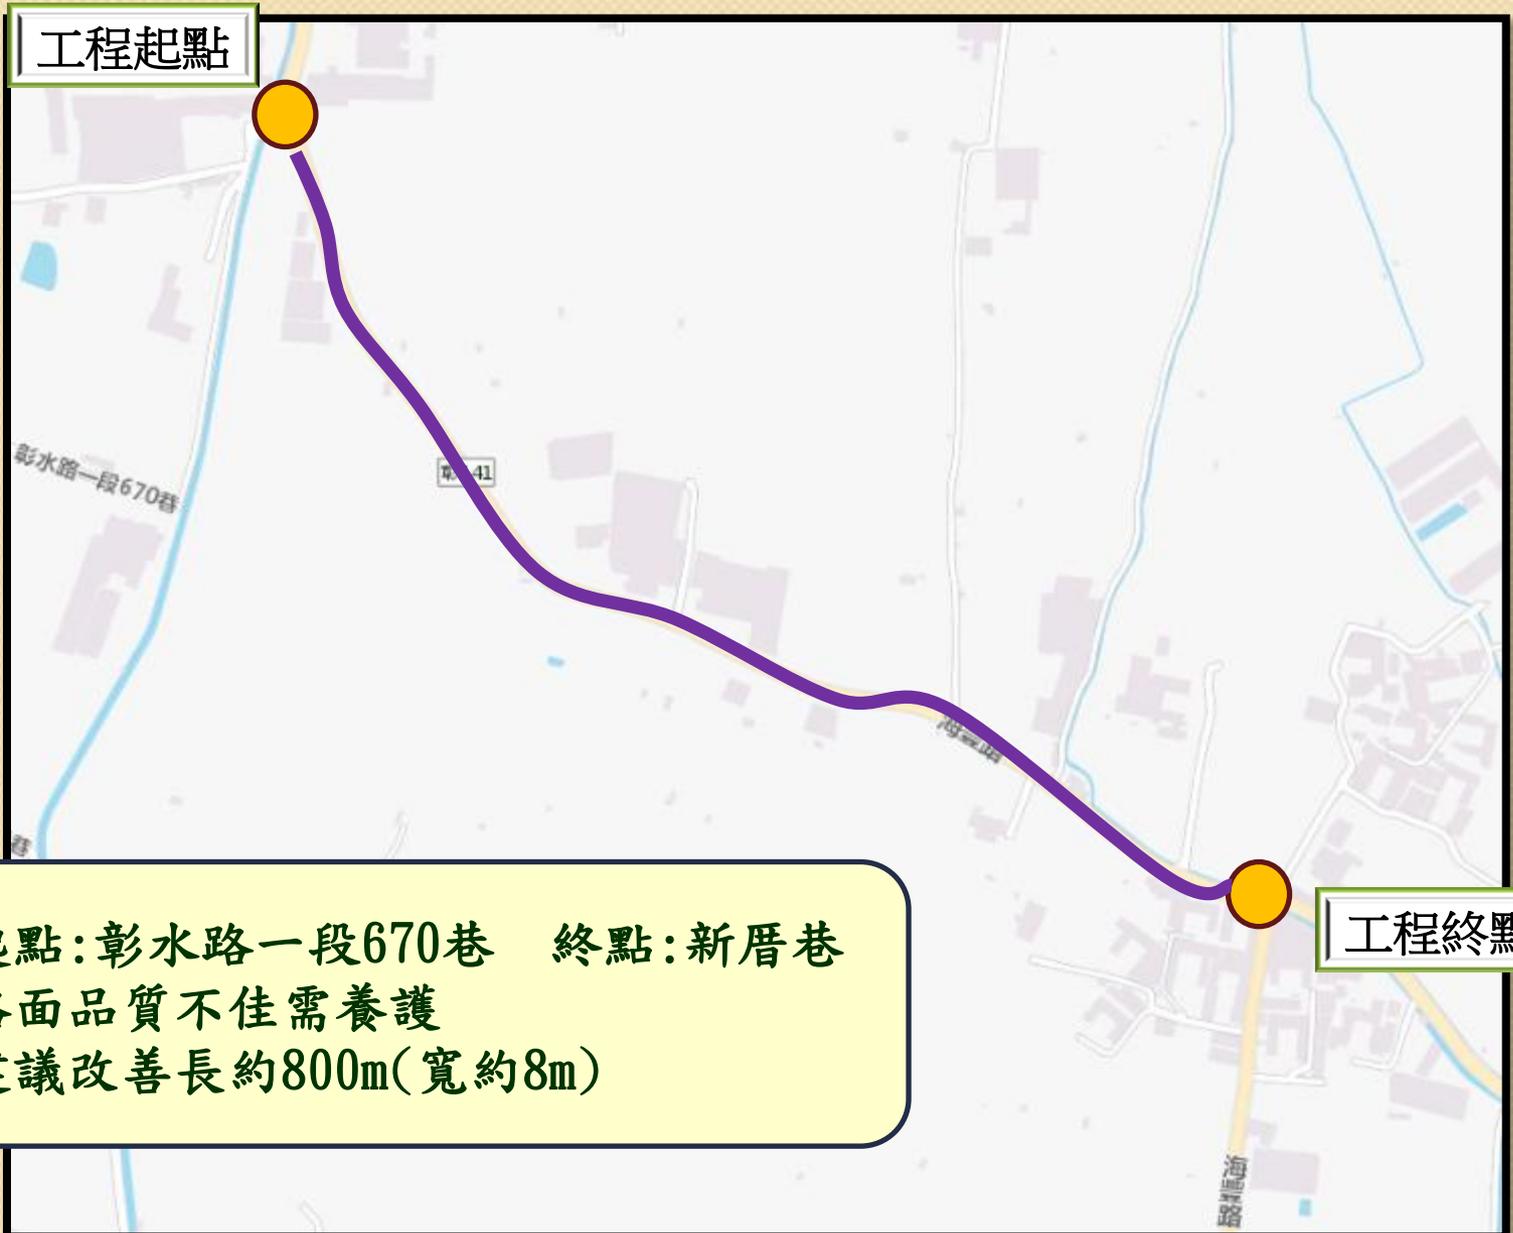
23.溪湖鎮-海豐路(彰141線)

- ❑ 起點:彰水路一段670巷 終點:新厝巷
- ❑ 路面品質不佳需養護
- ❑ 建議改善長約800m(寬約8m)

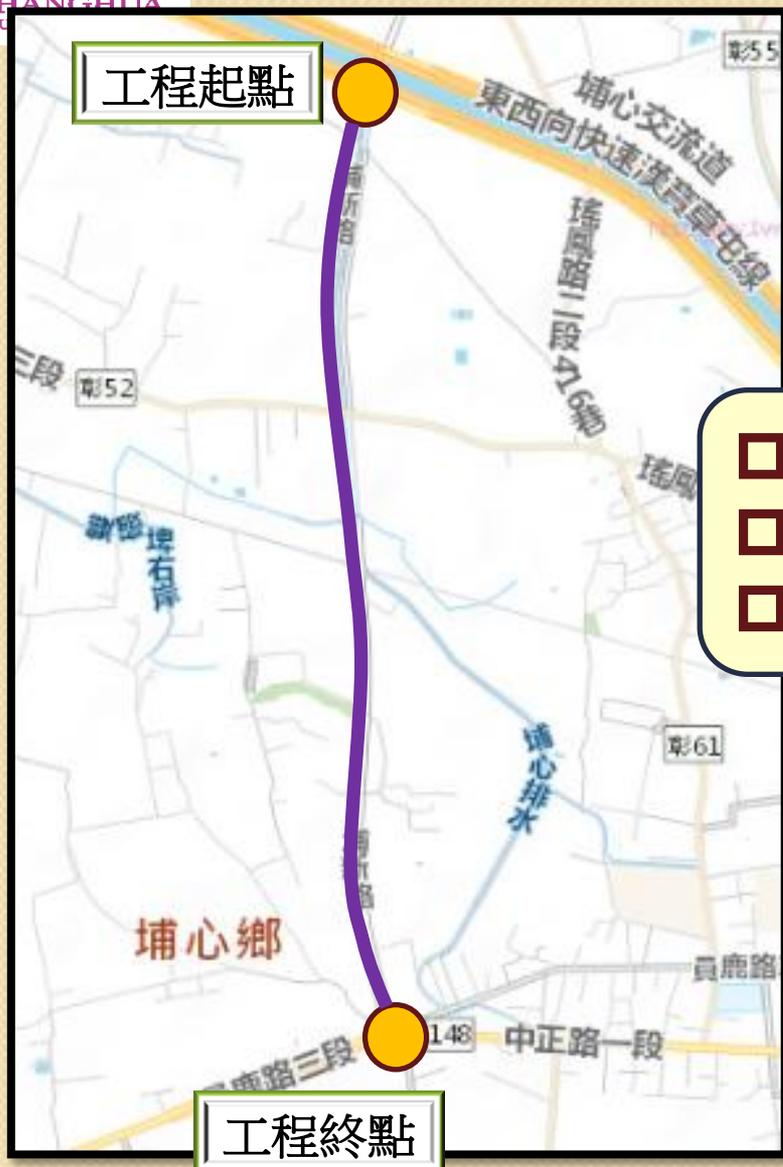
24.埔心鄉-埔新路西側

- 起點:縣道144線 終點:縣道148線
- 路面品質不佳需養護
- 建議改善長約1,800m(寬約10m)
