109年度第1次彰化縣轄內各級道路維護聯繫會議

簡報單位：彰化縣政府工務處

中華民國 109年 03月 17日

議題二：本府辦理年度縣鄉道養護計畫研商孔蓋下地及管線埋設等期程事宜。

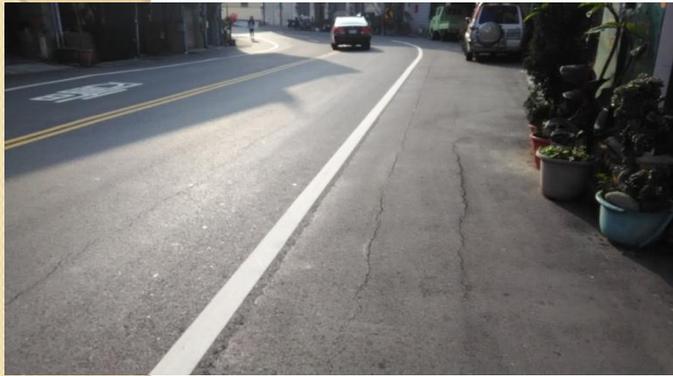
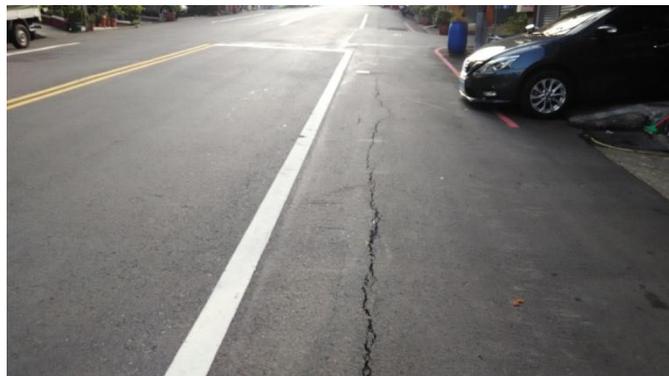
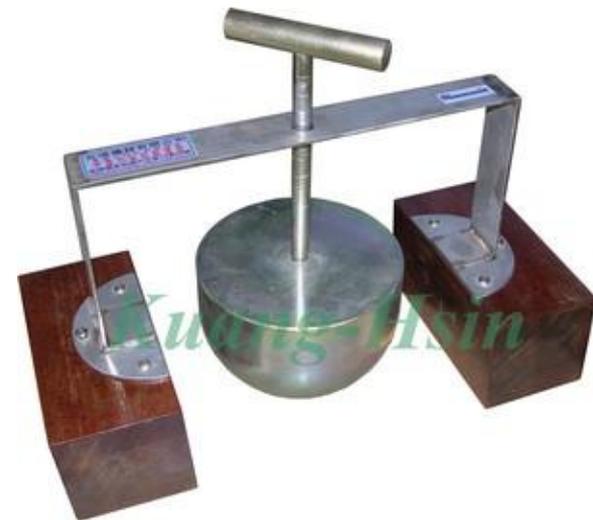
落沉試驗儀-凱力球

一、近年來各管線單位辦理管道回填使用CLSM材料易造成下陷及膨脹等現象，建議管線單位採用低強度混凝土回填(1000psi)，以確保路面品質。

說明：按施工規範說明CLSM澆置後，須經落沉強度試驗之壓紋直徑 $<76\text{mm}$ ，方可進行後續工作。
