#### 「彰化縣芳苑鄉海尾橋改建工程」

#### 提案計畫

提報機關：彰化縣政府

提報日期：113年12月

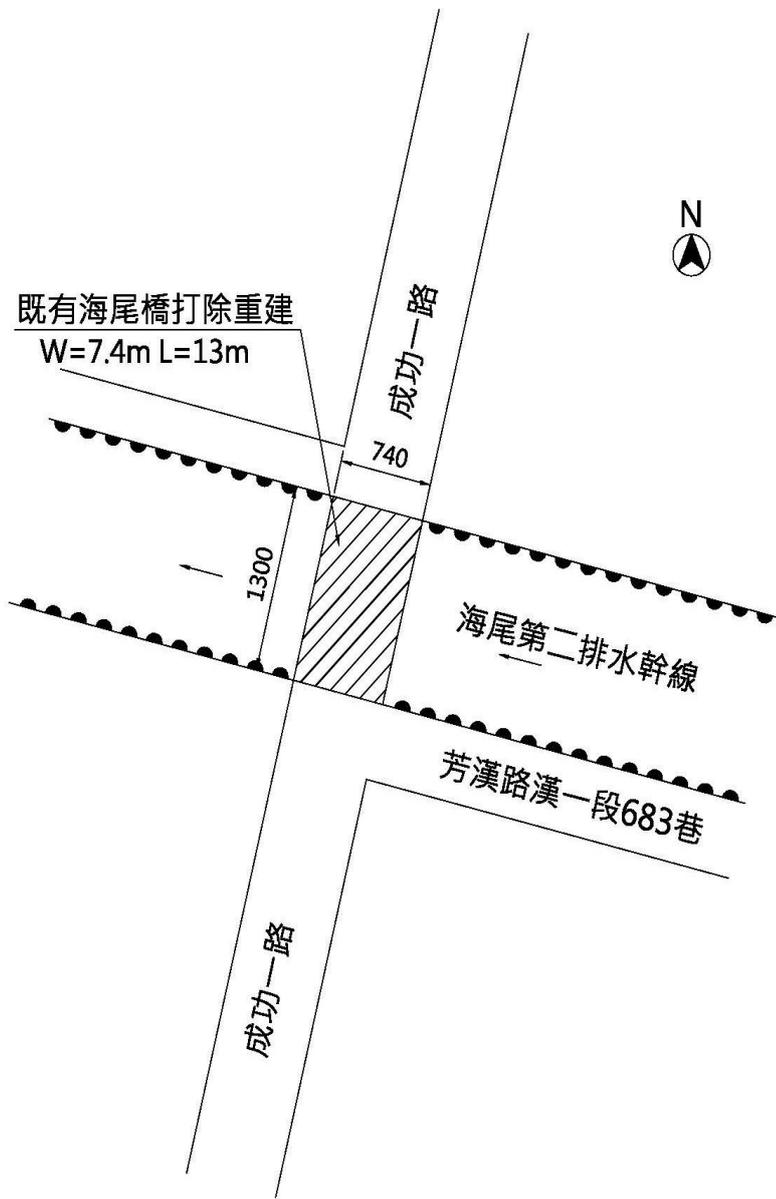
圖 4-1 橋梁規劃平面圖

- 一、本計畫主要因既有橋梁梁底高程過低，造成排水斷面不足。公所及縣府雖有不定時清淤疏濬，然既有橋梁梁底過低遇強降雨時宣洩不及常造成溢堤淹水，故而影響海尾第二排水系統遇強降雨時造成排水溢流；橋梁既有結構大梁嚴重鋼筋裸露鏽蝕，安全堪慮。故藉由本次交通部公路局特推動「生活圈道路交通系統建設計畫(公路系統)6 年(111-116 年)計畫」擬定本計畫，重新改建本橋梁。
