彰化縣政府路平專案推動情形

最新更新時間：107年6月8日

參、道路刨鋪工程示範案例

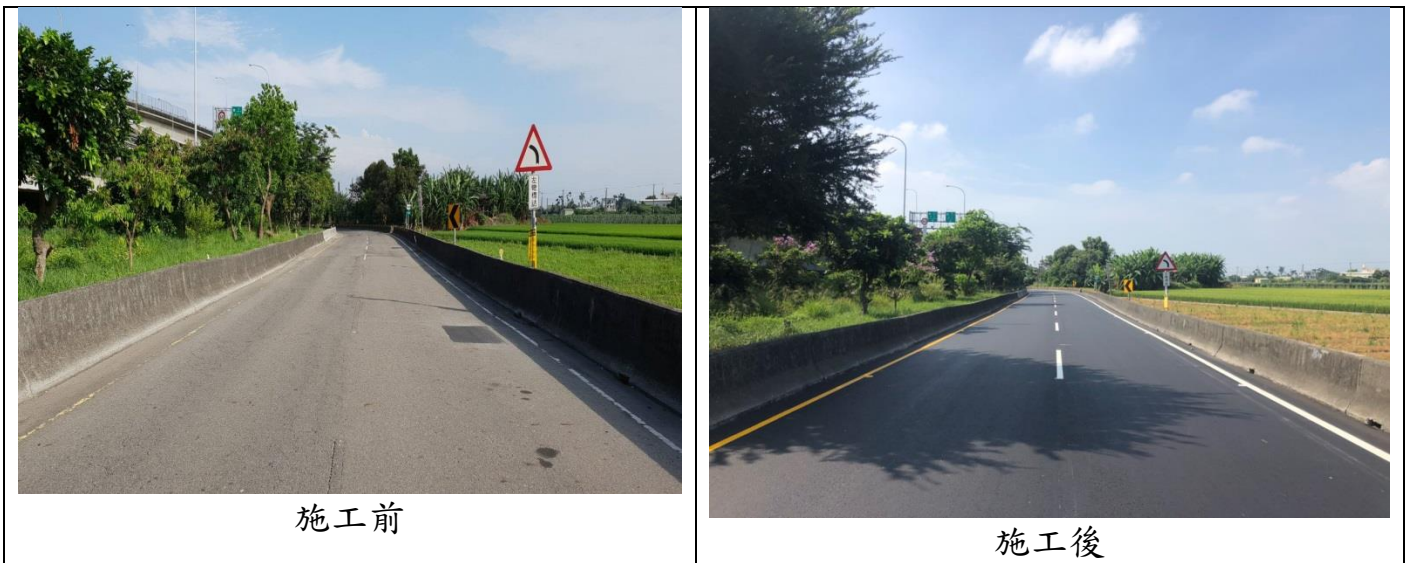
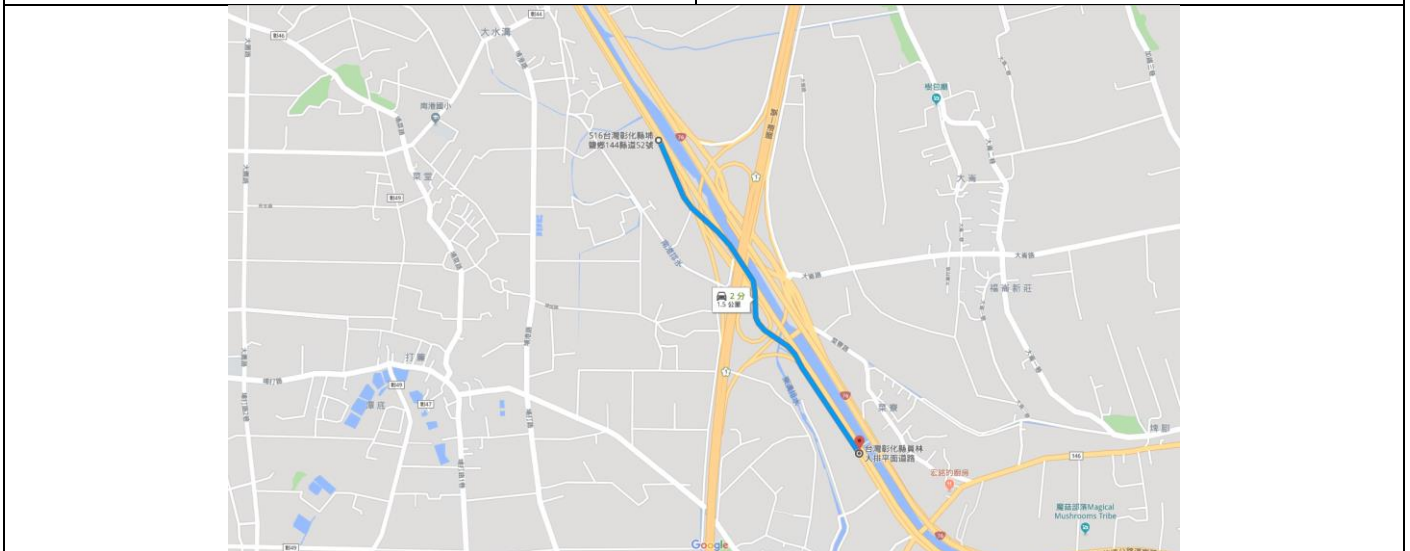
- 一、**道路名稱**：(縣道 144 線)埔鹽鄉柳橋路五段南側道路改善工程。
- 二、**道路長度**：總長計約 1,500 公尺、寬度平均約 7.8 公尺。
- 三、**施工工期**：107 年 5 月 15 日 ~ 107 年 6 月 15 日。
- 四、**特色說明**：配合管線單位孔蓋下地，以達真正道路平整。
- 五、**完成成果**：

- (一)完工後路面平順，平整度經檢測符合任一點高低差不得超過 ± 6 mm。
- (二)孔蓋下地數量:73 個。
- (三)施工前後照片如下：
