彰化縣政府路平專案推動情形

最新更新時間：107年6月8日

一、道路名稱：(縣道 144 線)埔鹽鄉柳橋路五段南側道路改善工程。

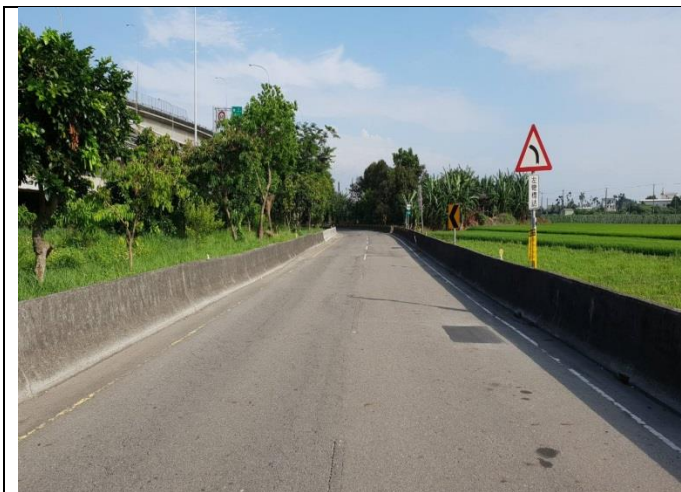
四、特色說明：配合管線單位孔蓋下地，以達真正道路平整。

施工前

(一)完工後路面平順，平整度經檢測符合任一點高低差不得超過 ± 6 mm。

(二)孔蓋下地數量:73 個。

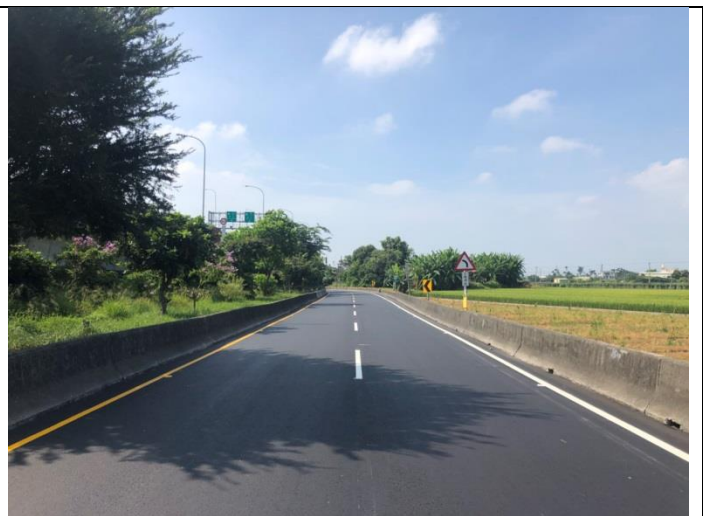
施工後
