彰化縣政府路平專案推動情形

四、道路刨鋪工程示範案例

(一)、道路名稱：和美鎮嘉鐵路(彰11線)

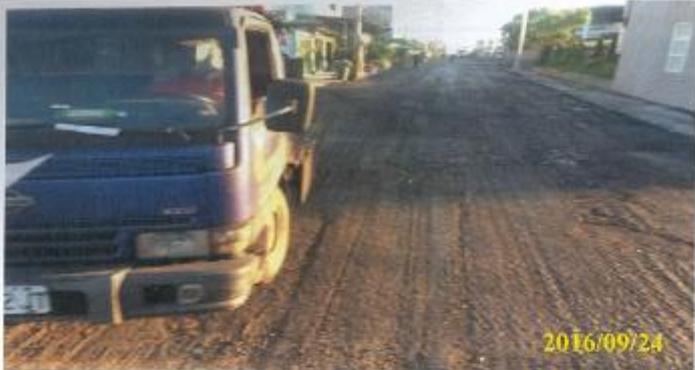
<p>施工中</p> <p>照片日期：105.9.24</p> <p>說明： 黏油撒佈</p>

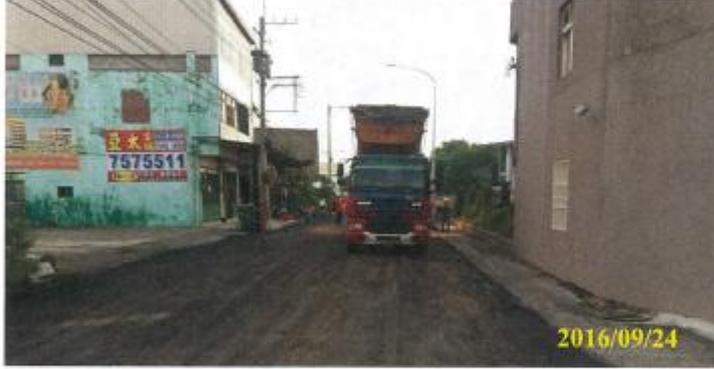
<p>施工中</p> <p>照片日期：105.9.24</p> <p>說明： A C鋪設</p>

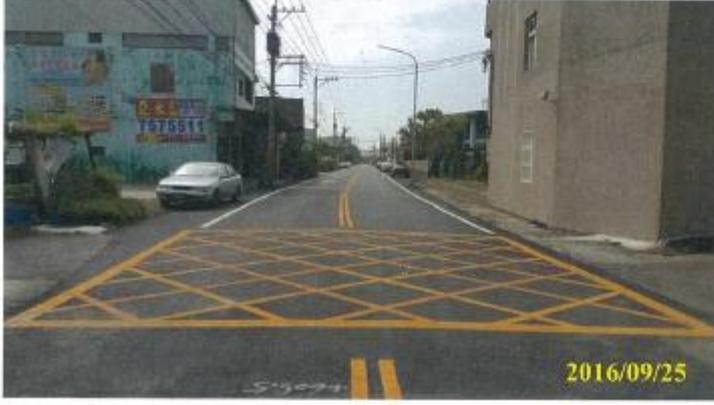
<p>施工後</p> <p>照片日期：105.9.25</p> <p>說明： 施工完成</p>

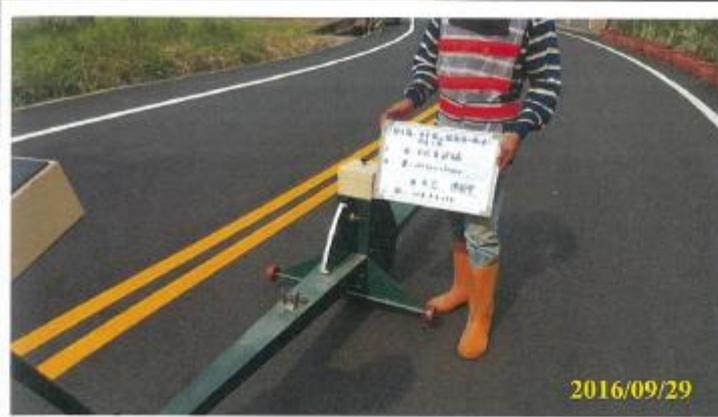
照片日期：105.9.29

說明：
平坦度試驗

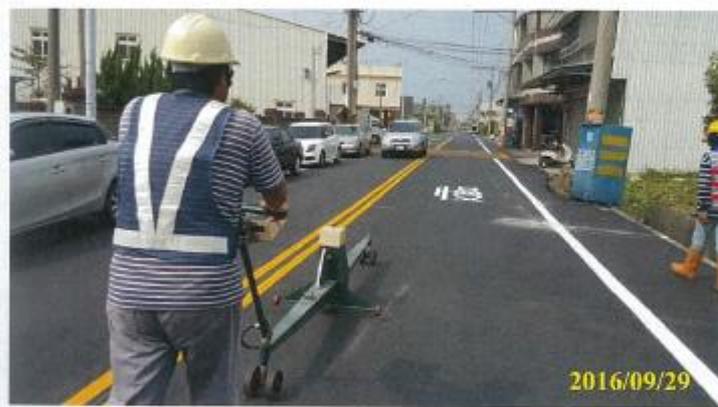
照片日期：105.9.29

說明：
平坦度試驗

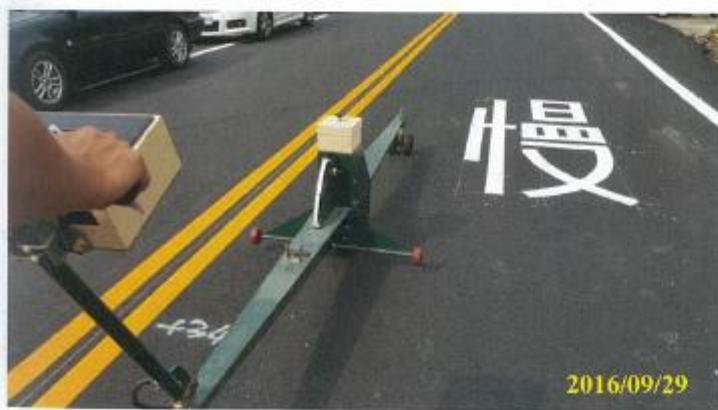
照片日期：105.9.29

說明：
施工後
